# Il terremoto dell'Emilia – Gli edifici prefabbricati

***Marco Savoia***  
***DICAM – Università di Bologna***

## **CARATTERISTICHE DELLE STRUTTURE PREFABBRICATE ISOSTATICHE REALIZZATE SENZA CRITERI ANTISISMICI**

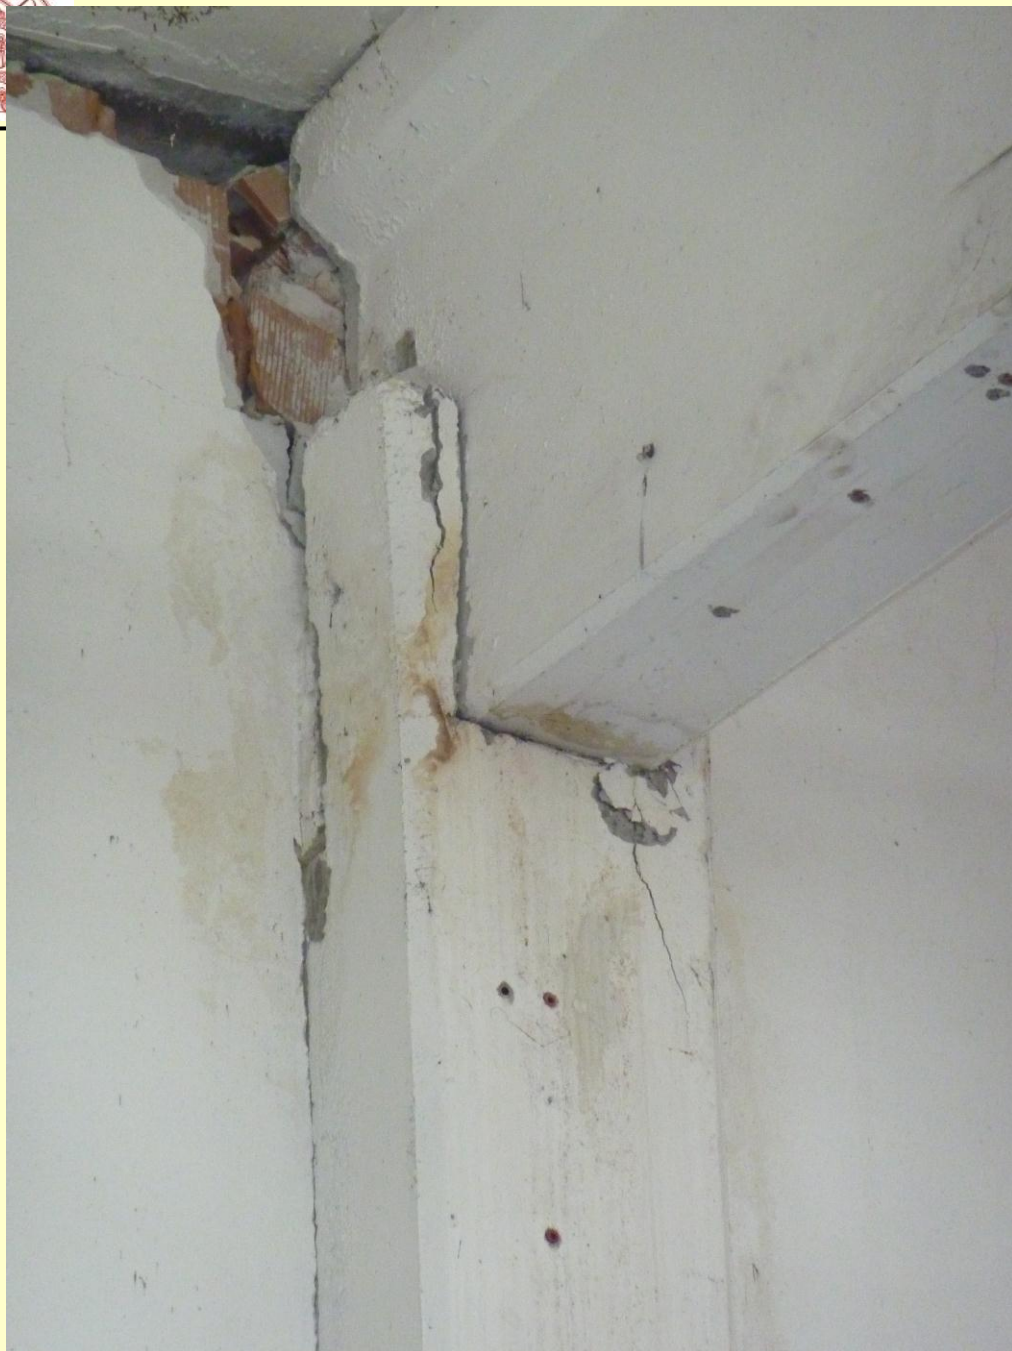
**Forcelle poco  
armate quale unico  
ritegno alle azioni  
trasversali**

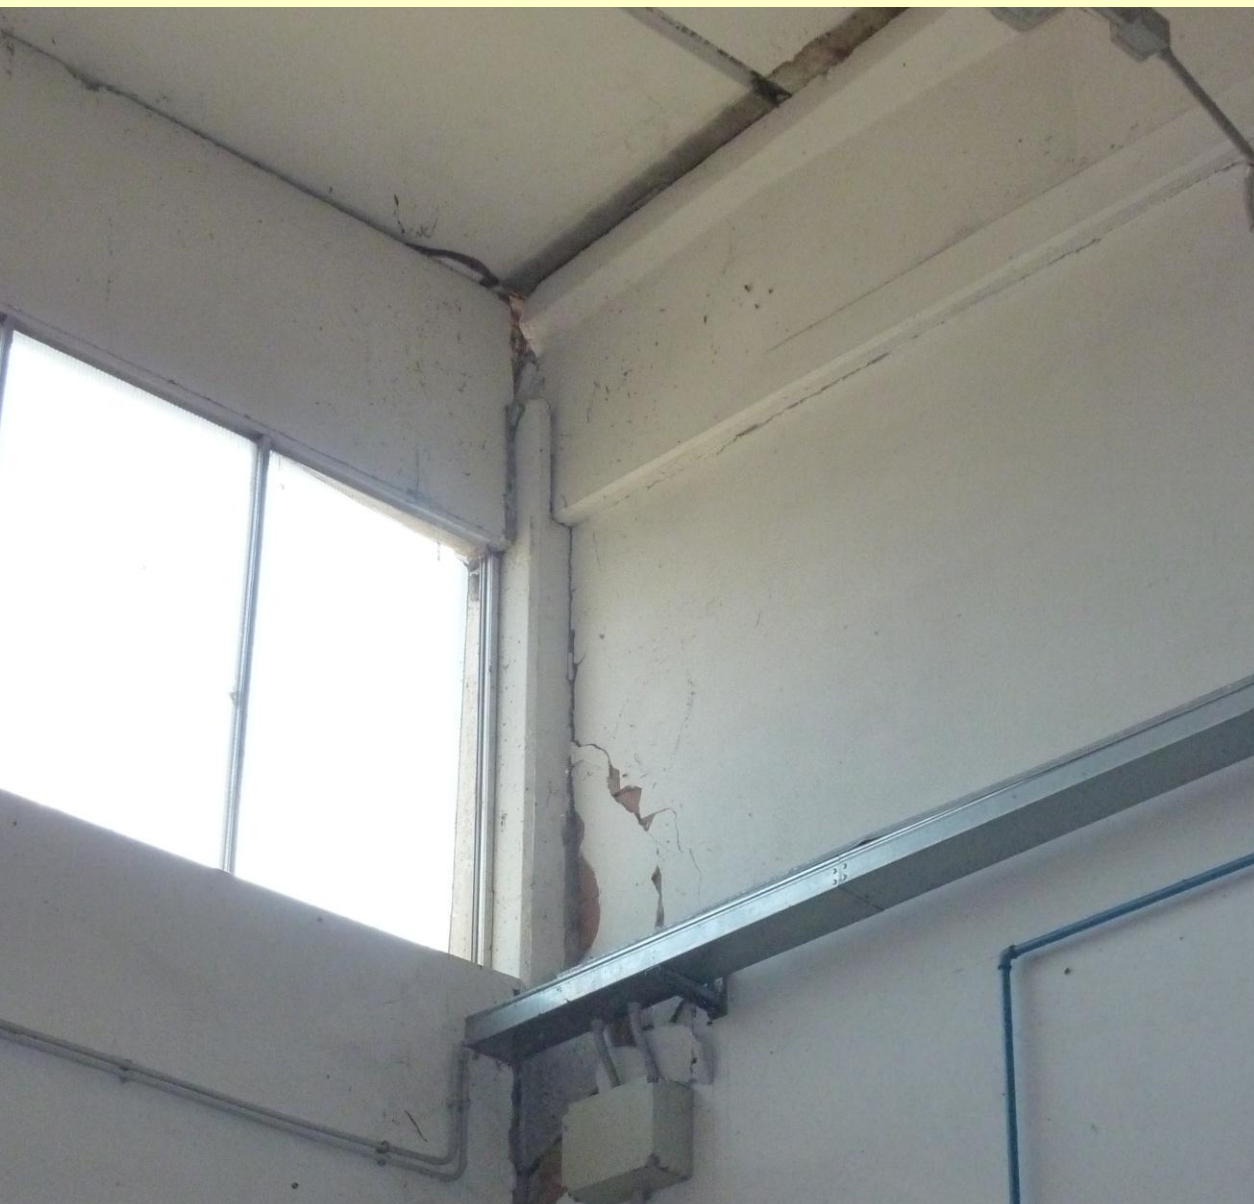
San Felice sul Panaro

**Forcelle ancora più ridotte quando appoggiano travi longitudinali e trasversali**

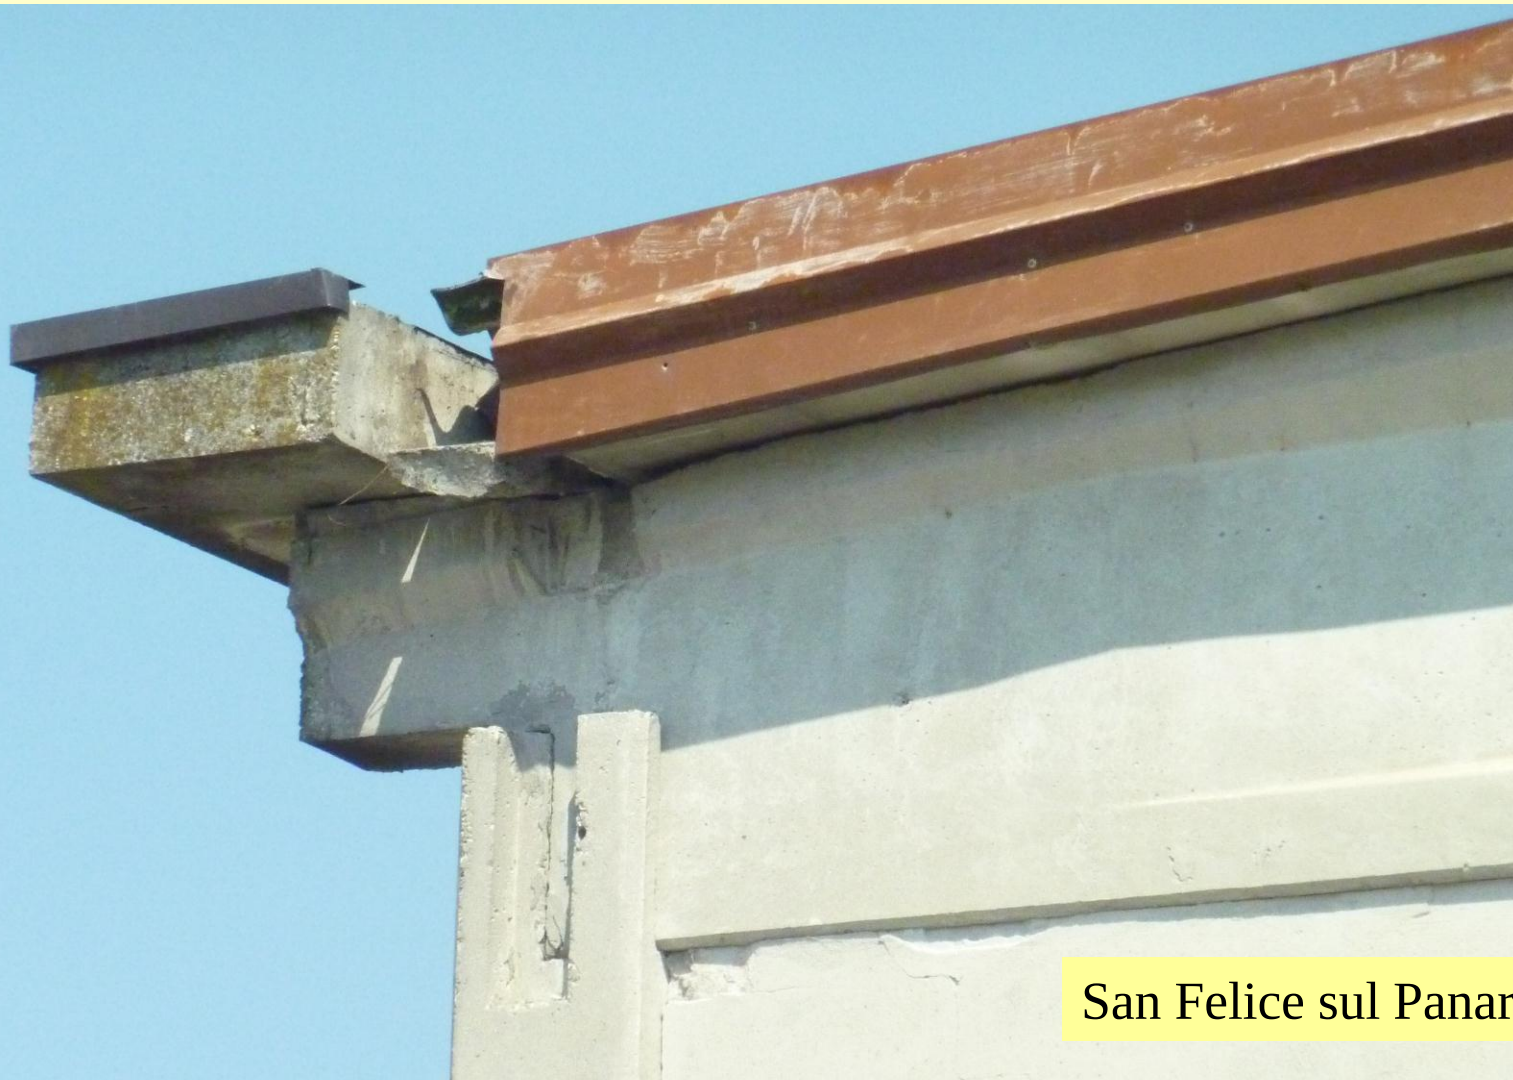
San Felice sul Panaro

## **Presenza di elementi non strutturali pesanti potenzialmente pericolosi**

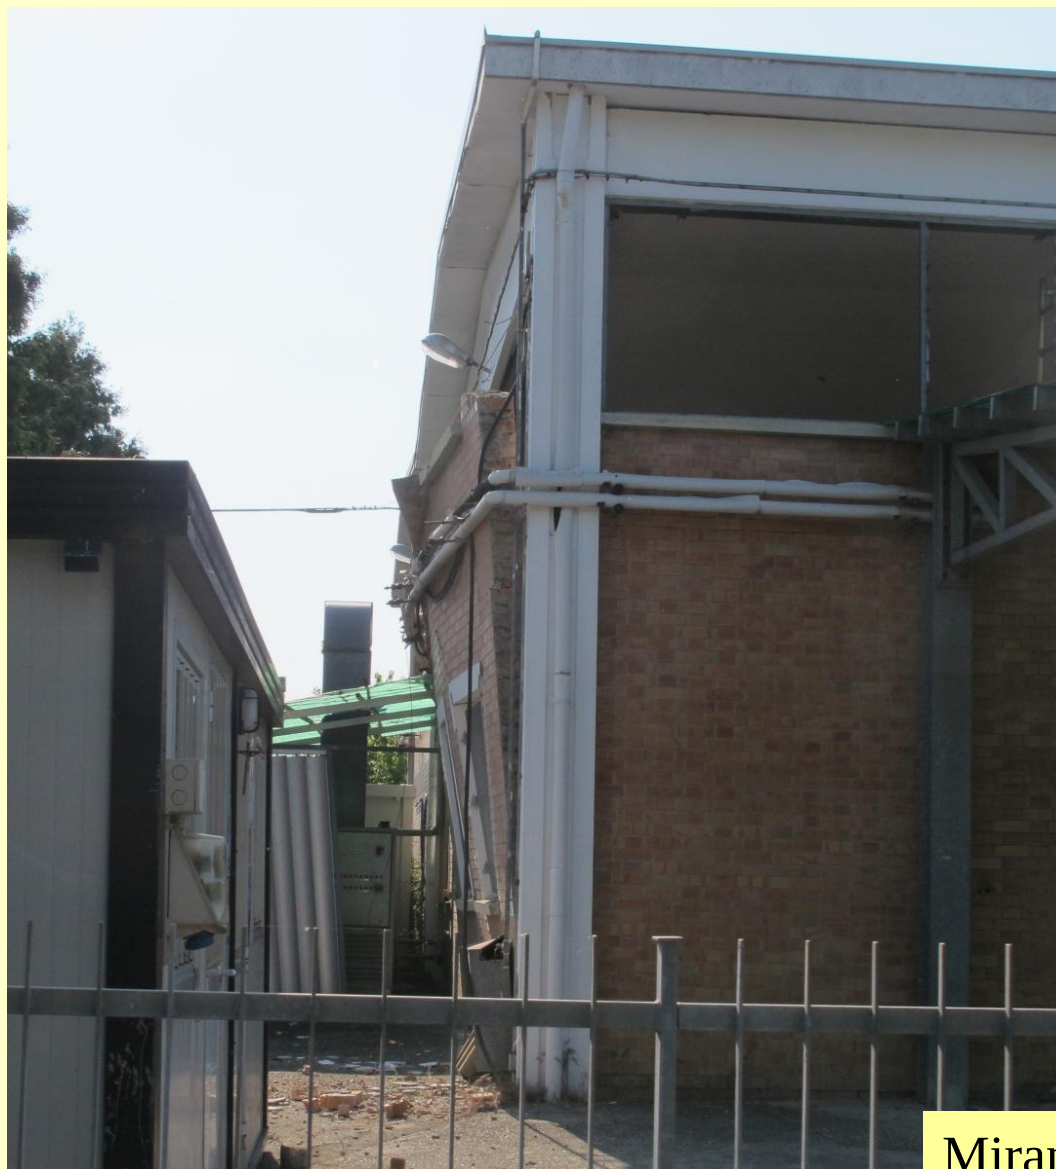
Mirandola

**Pannellature non  
adeguatamente  
vincolate alle  
strutture portanti**

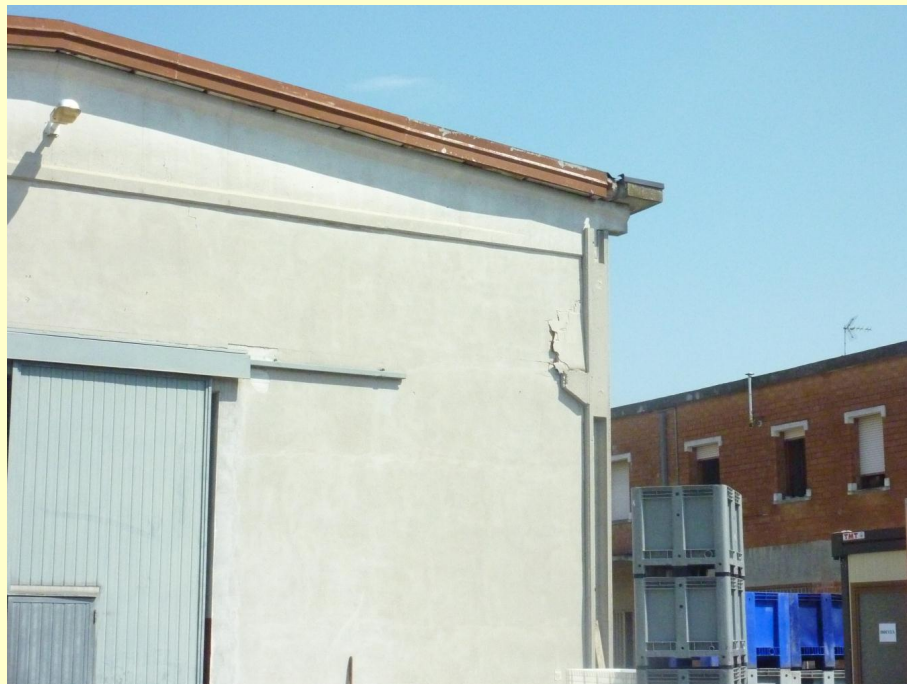
**Positivo se la tamponatura è regolare (è una sorta di parete di controvento)**

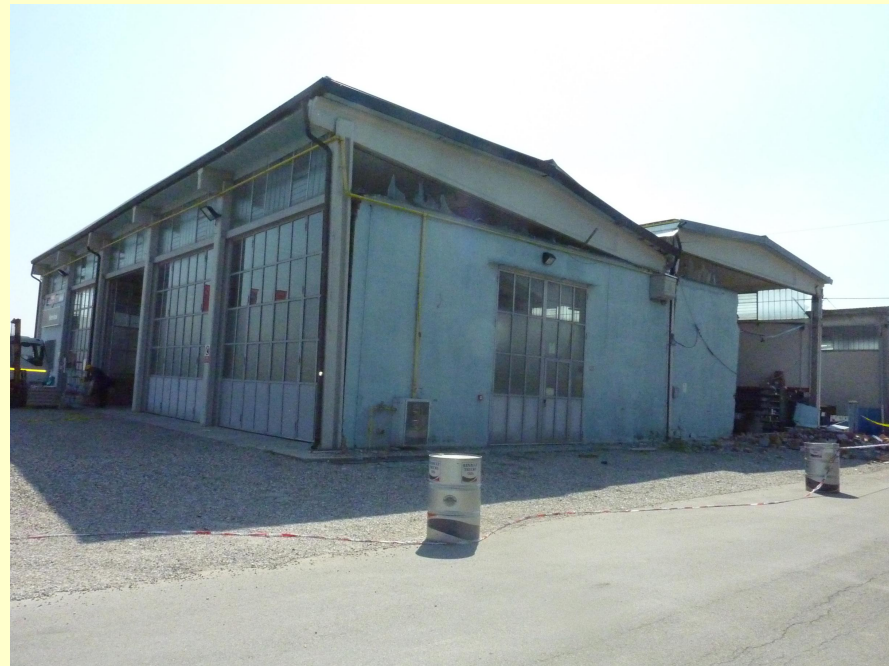
San Felice sul Panaro

**Negativo se la tamponatura è irregolare**

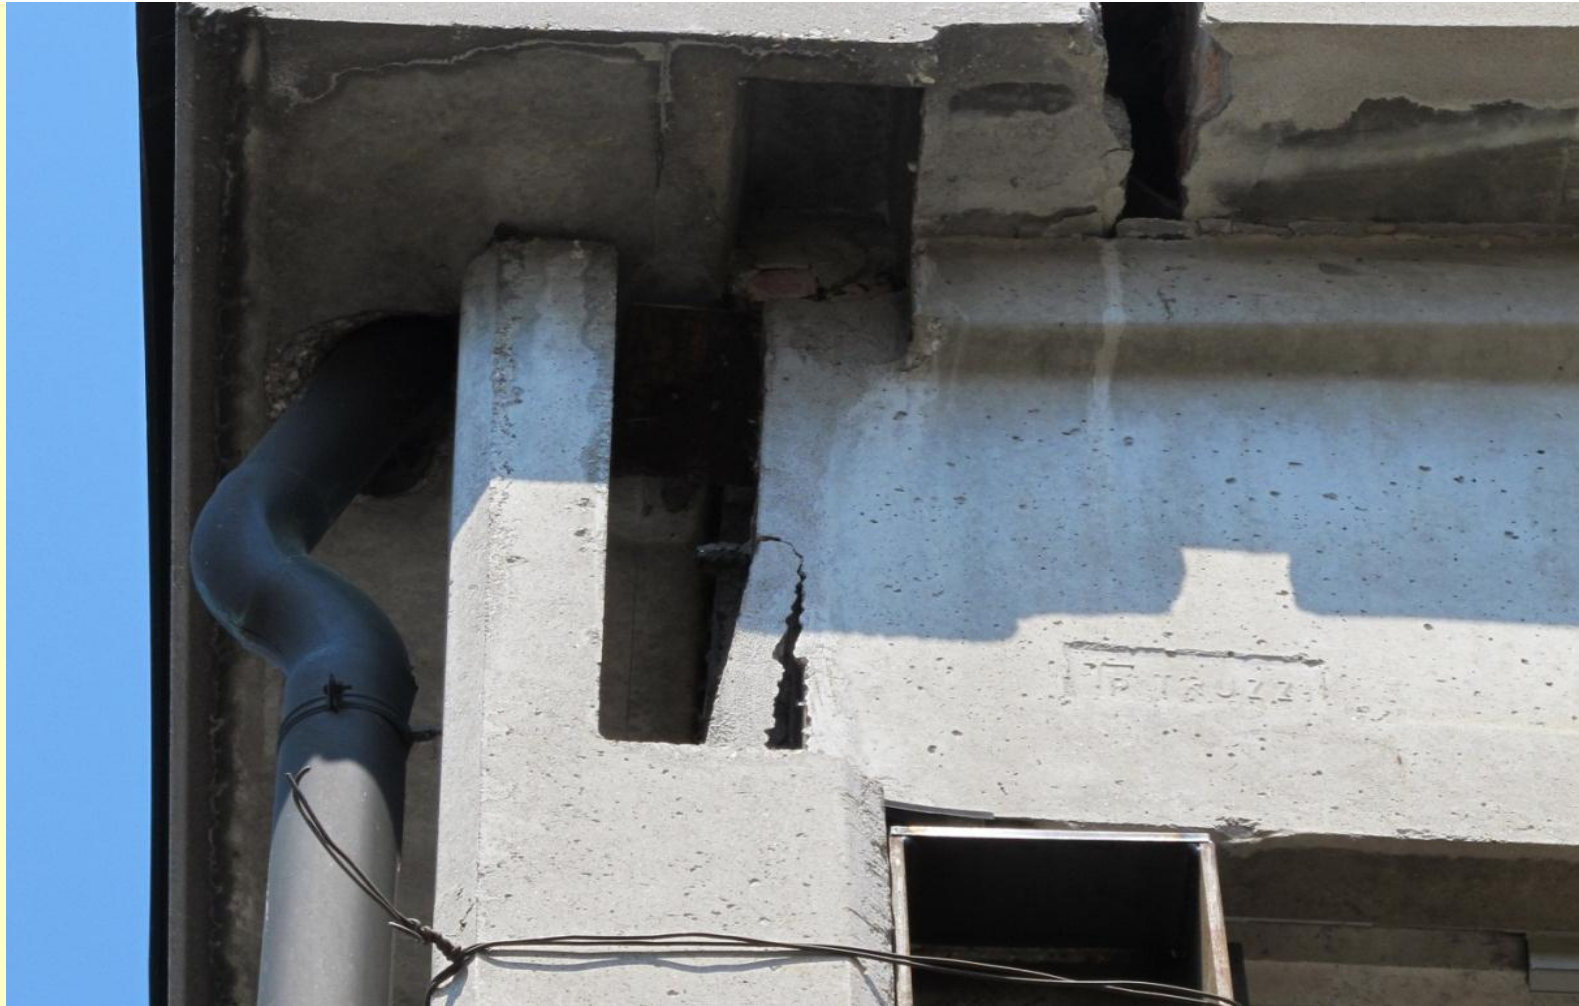
**Probabile presenza di un collegamento senza adeguata armatura nella testa della trave**

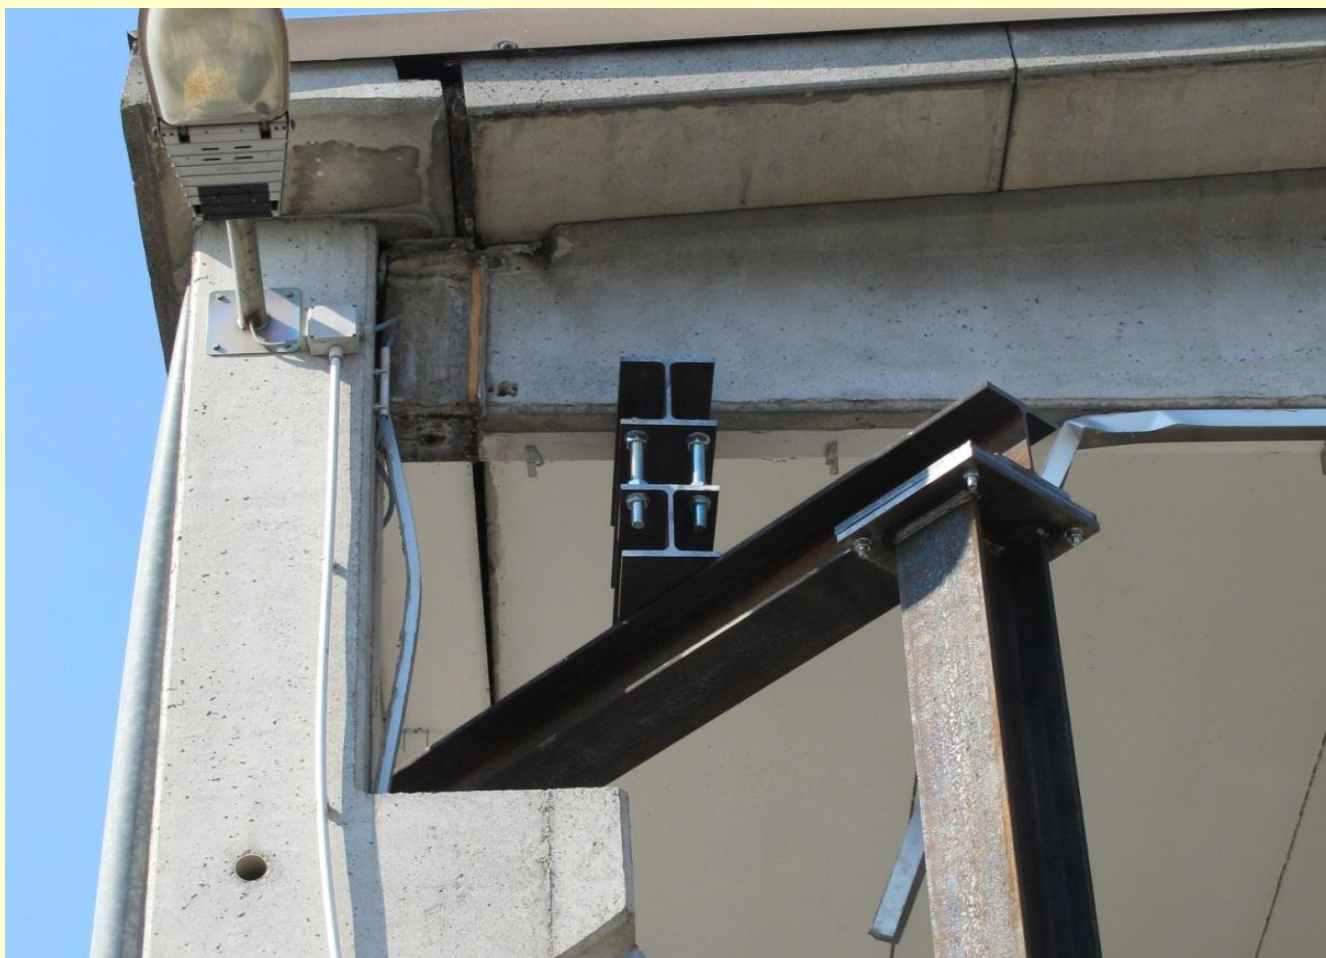
## **Intervento di prima urgenza per evitare il collasso di una trave slittata rispetto al pilastro**

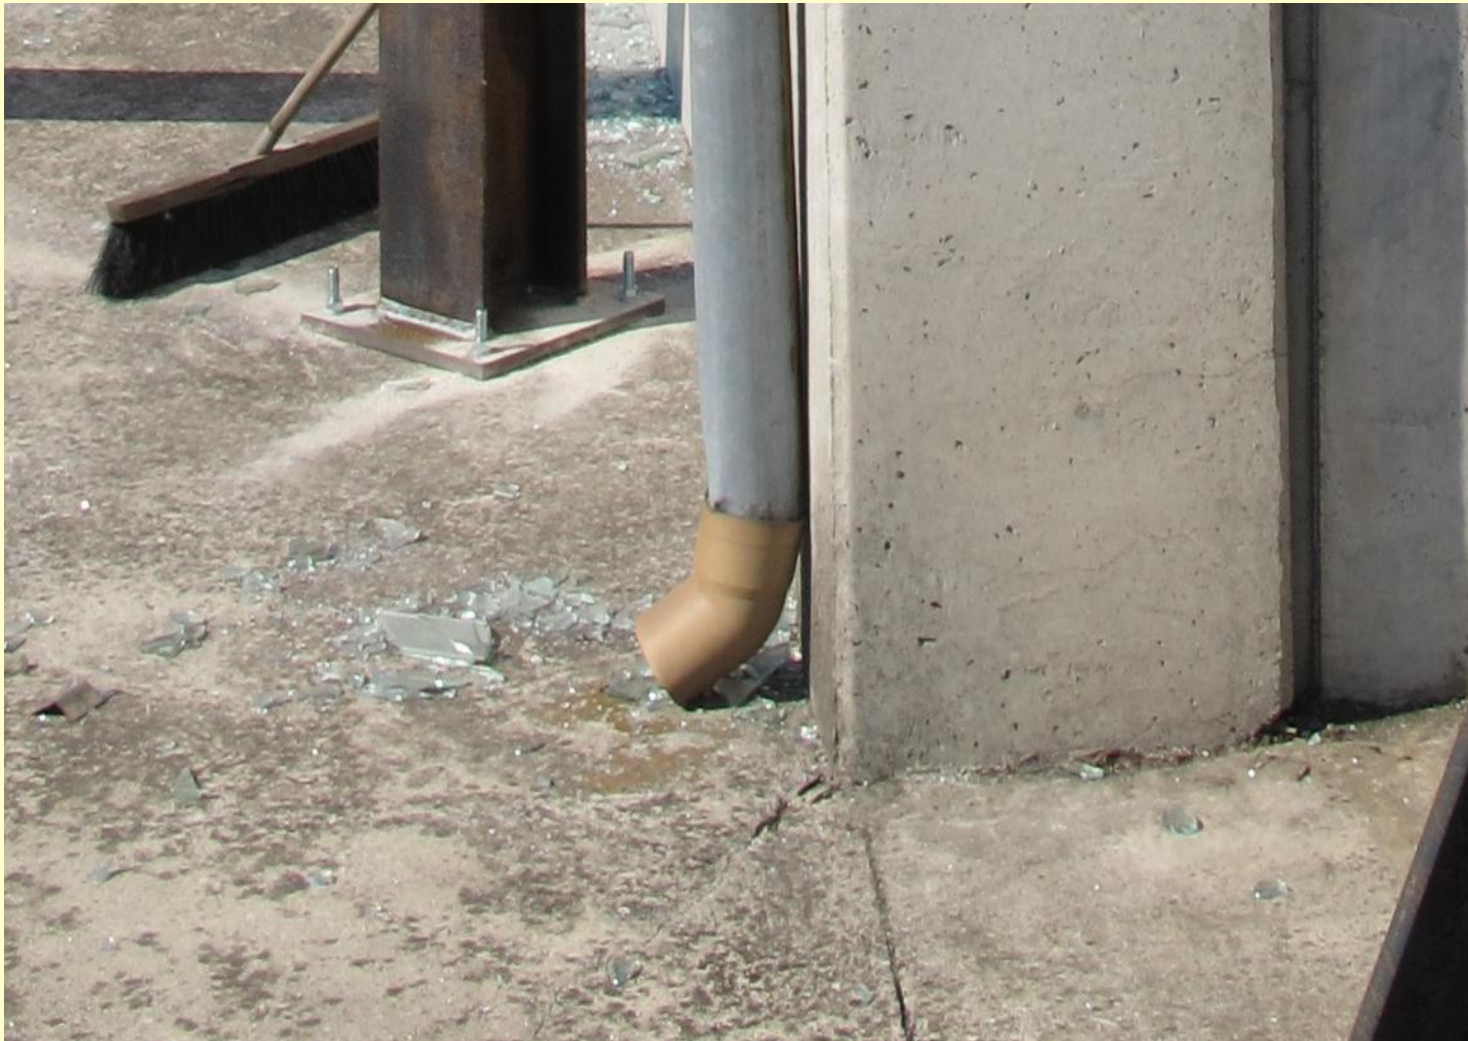
**(segue) – accenno di rotazione alla base del pilastro**

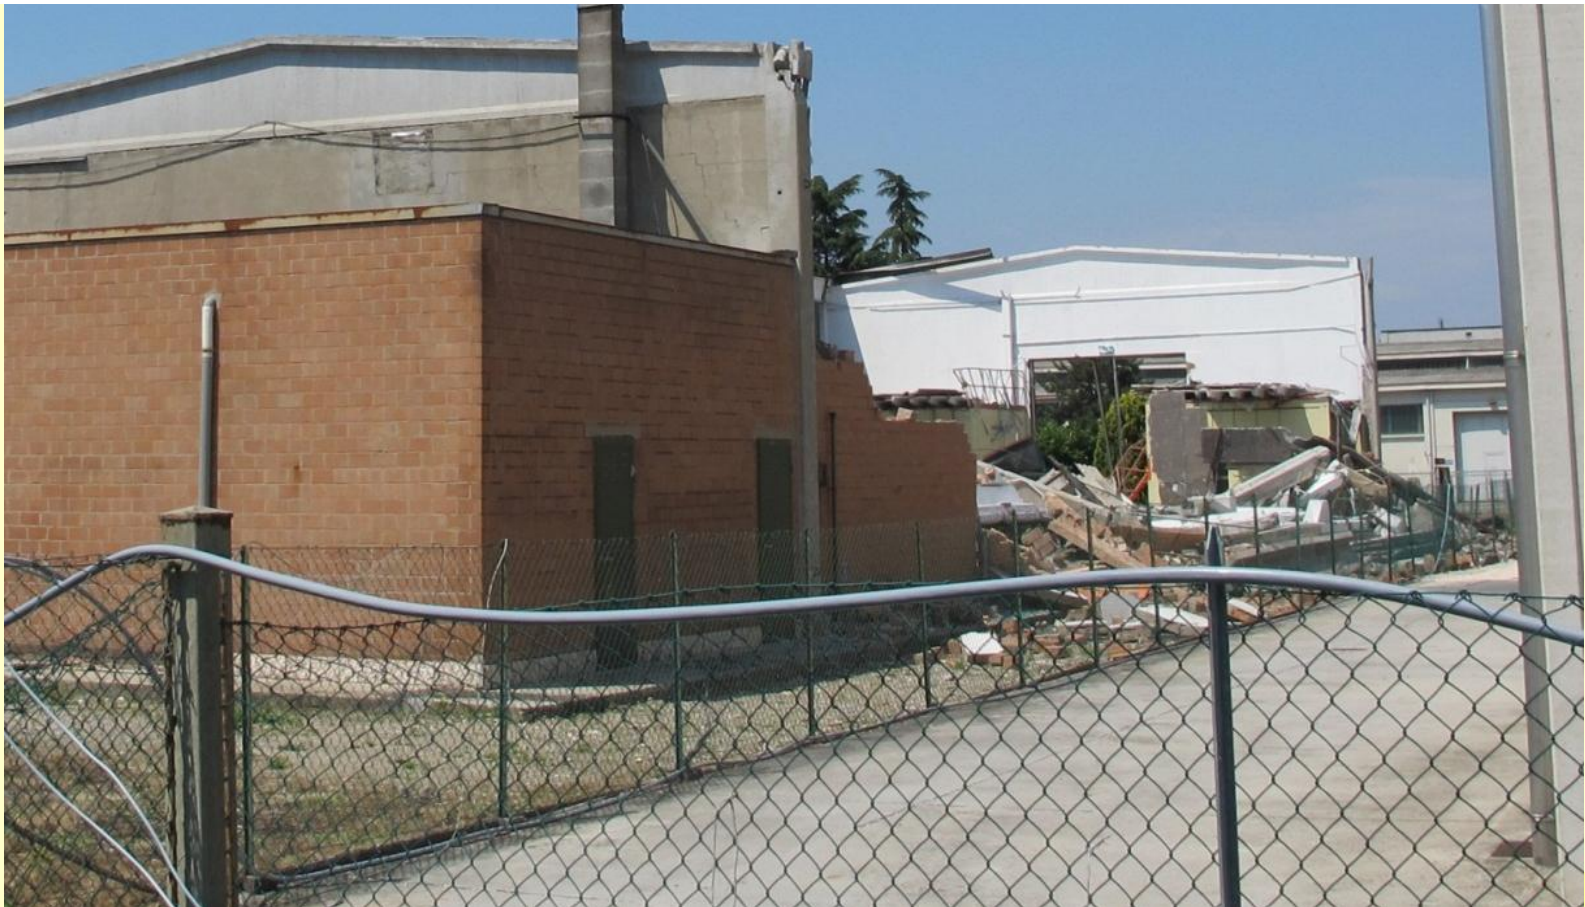
**Collasso delle campate intermedie (mentre hanno resistito quelle di testata, per la presenza dei pannelli di tamponamento)**

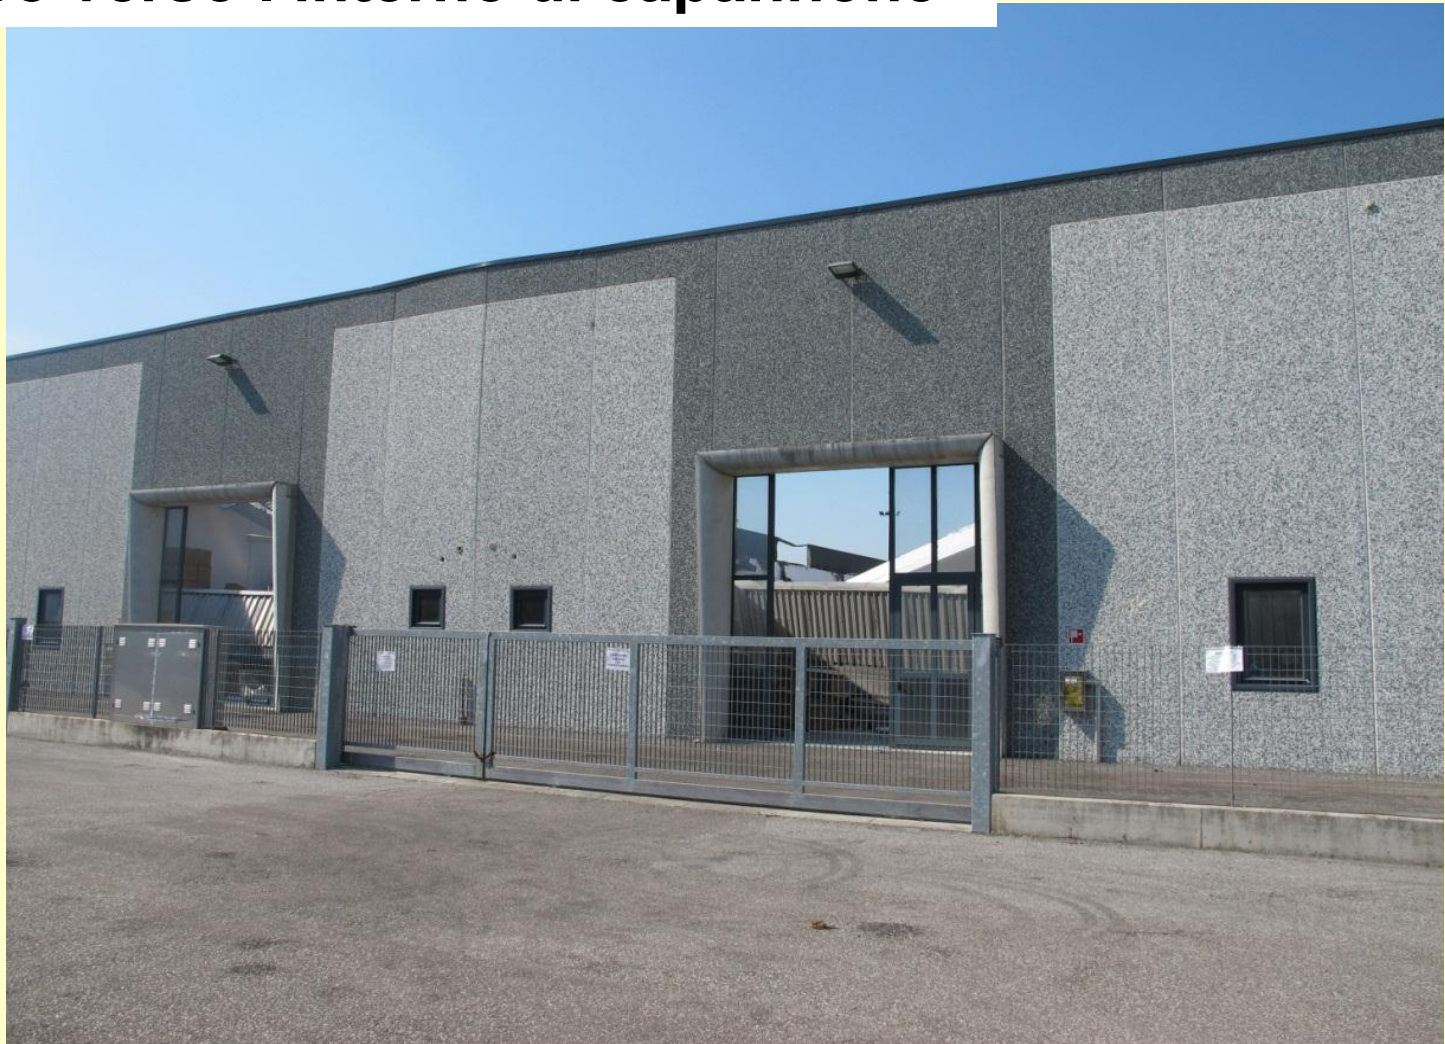
## **Prefabbricati recenti: Collasso verso l'interno di capannone**

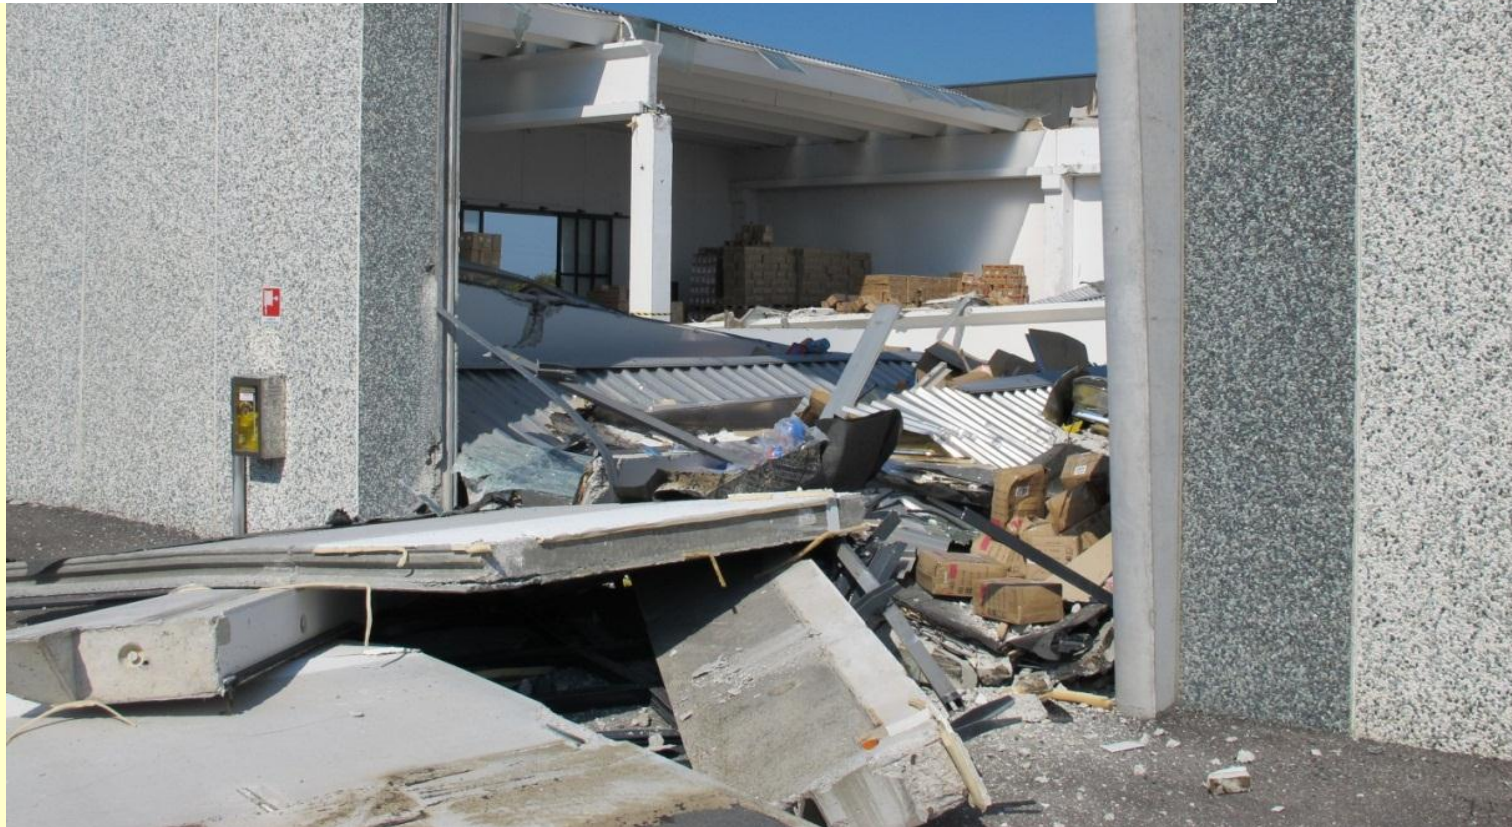
**Prefabbricati recenti:  
Collasso verso l'interno di capannone per  
probabile cedimento di pilastro interno**

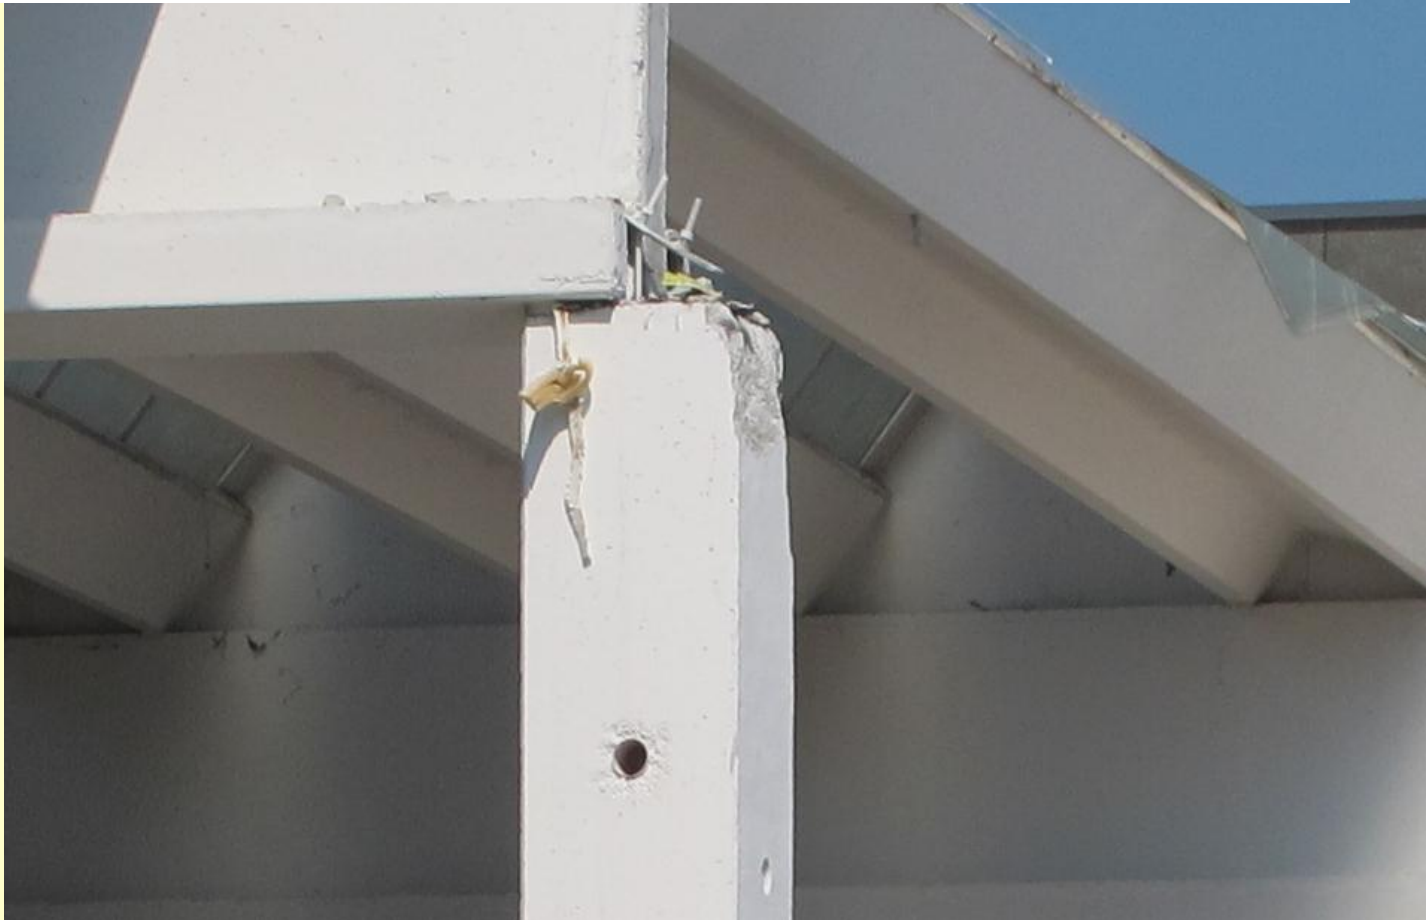
## **Prefabbricati recenti: Collegamenti pilastro-trave comunque carente**

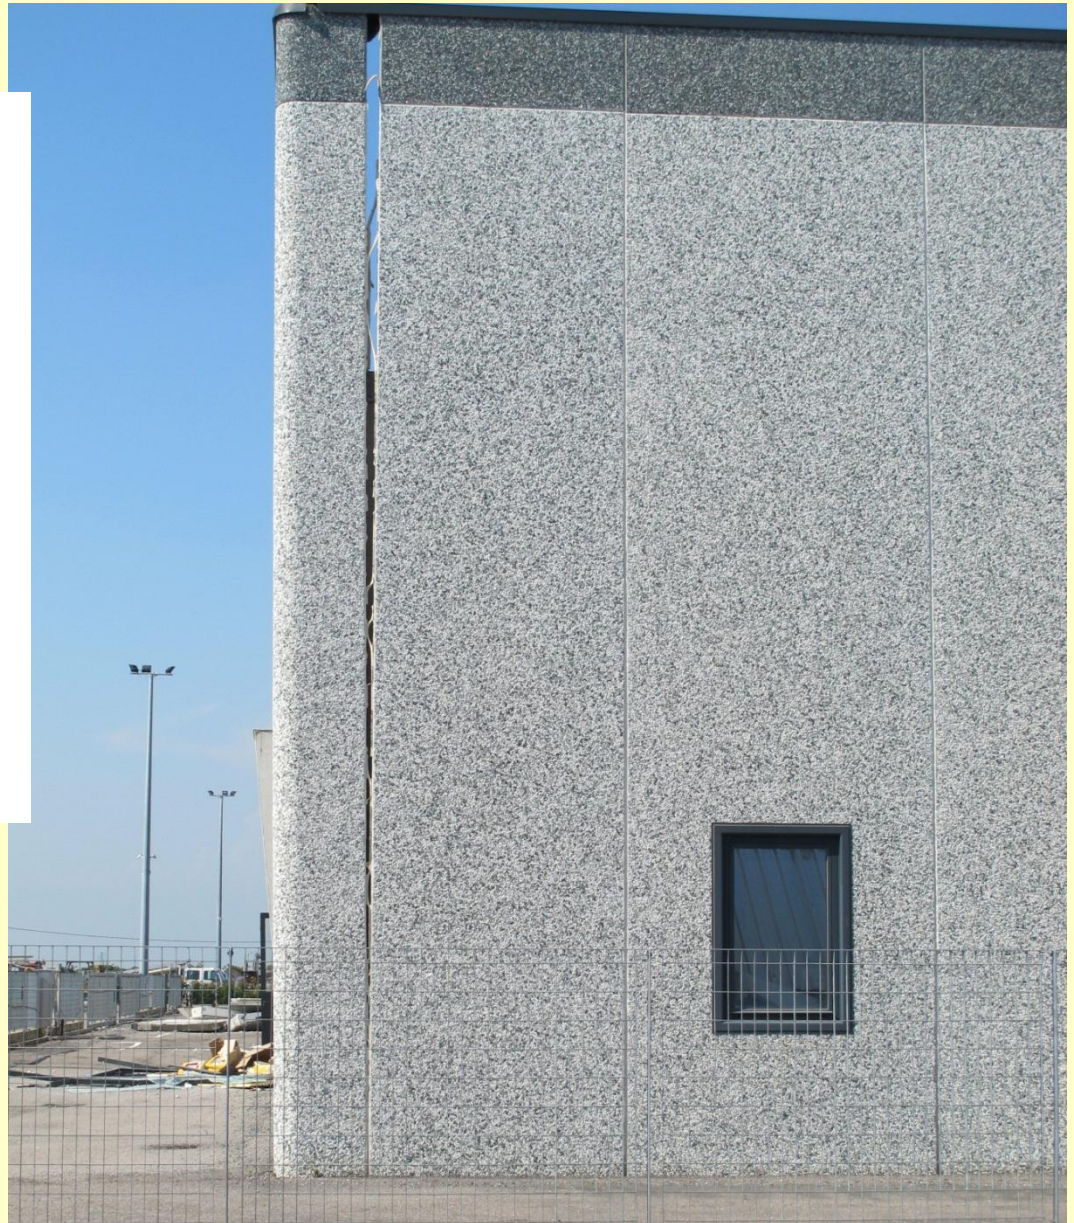
**Rotazione di pilastro  
alla base  
I pannelli verticali si  
sono comportati  
generalmente bene  
se incastrati alla  
base**

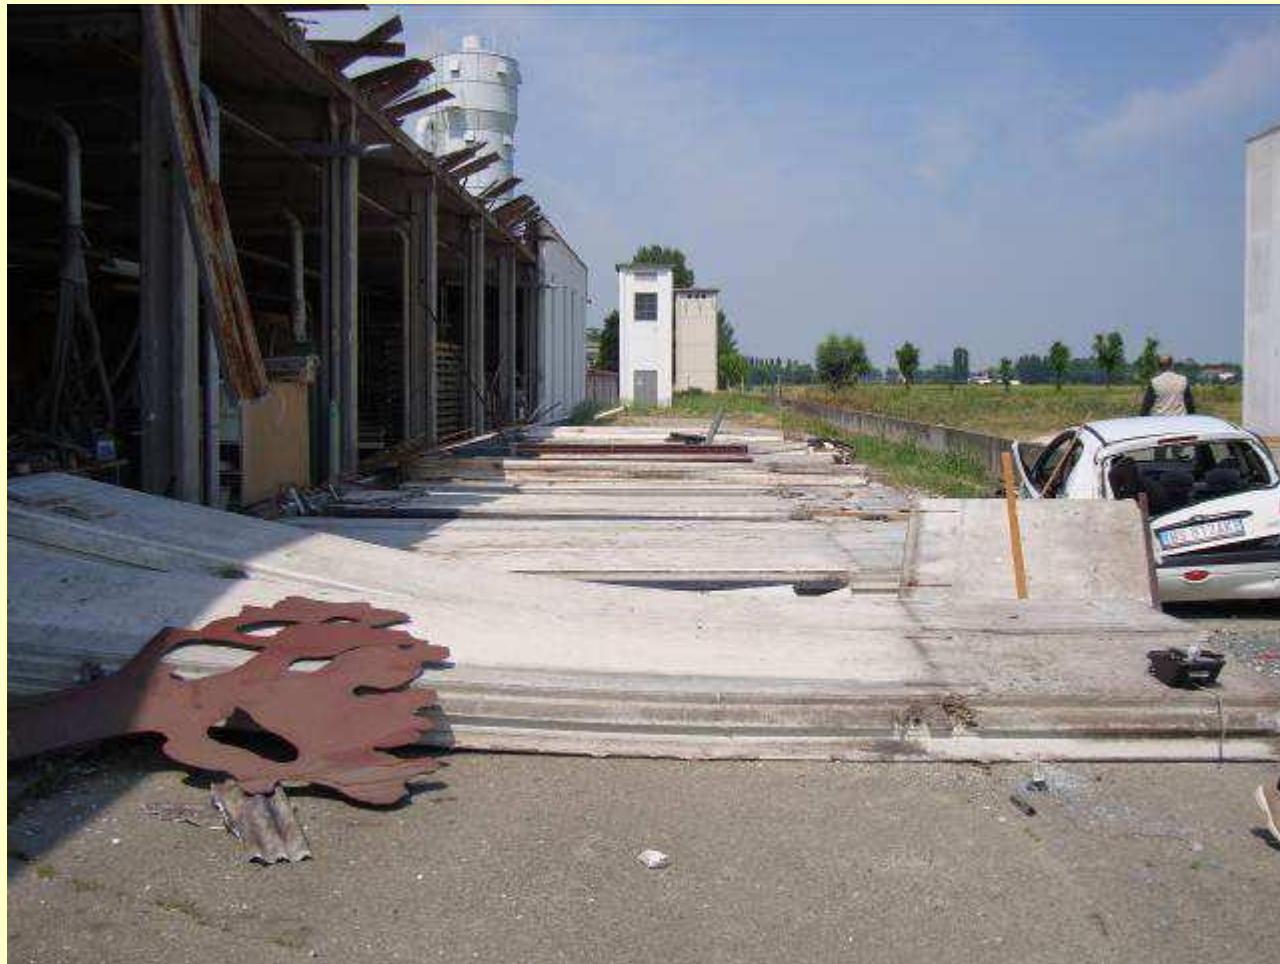
## Collasso di pannelli di tamponamento verticali non incastrati nel cordolo di fondazione

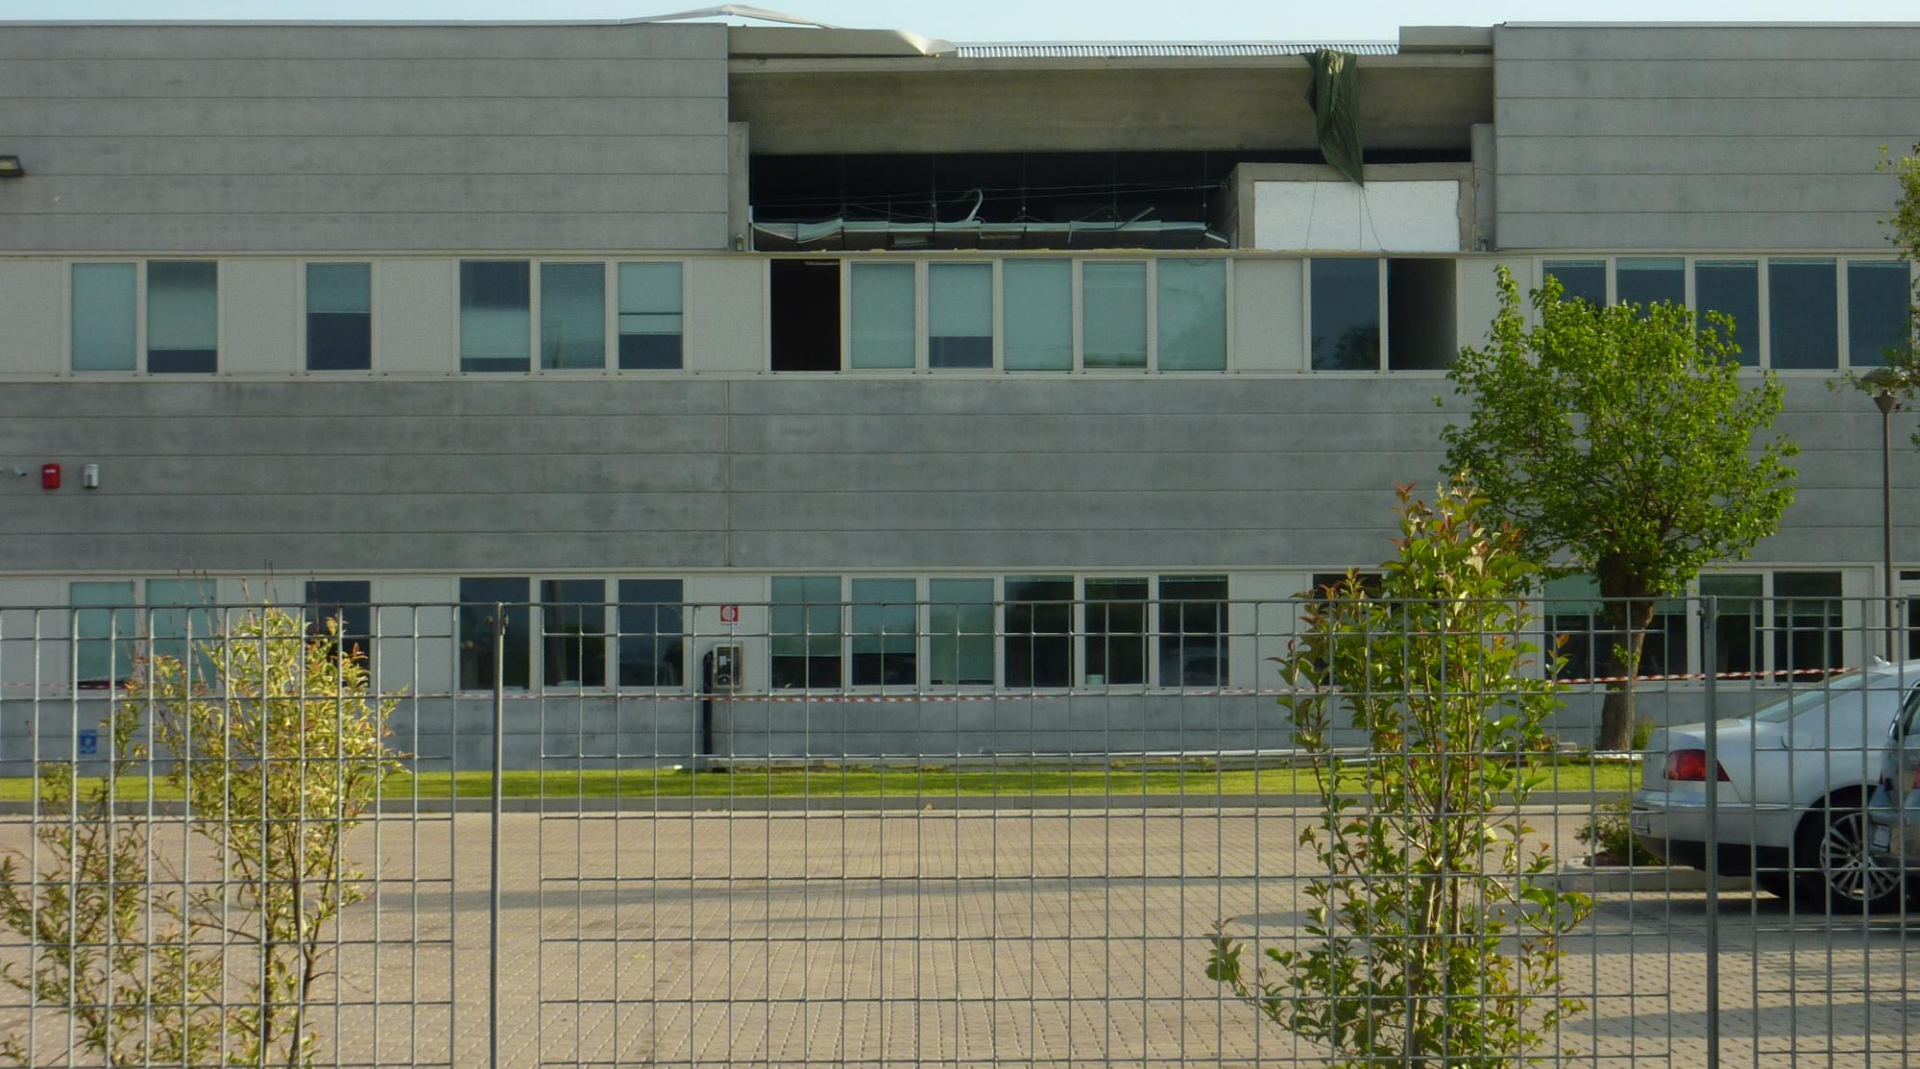
# **Distacco delle pannellature orizzontali a causa di carenti collegamenti ai pilastri**

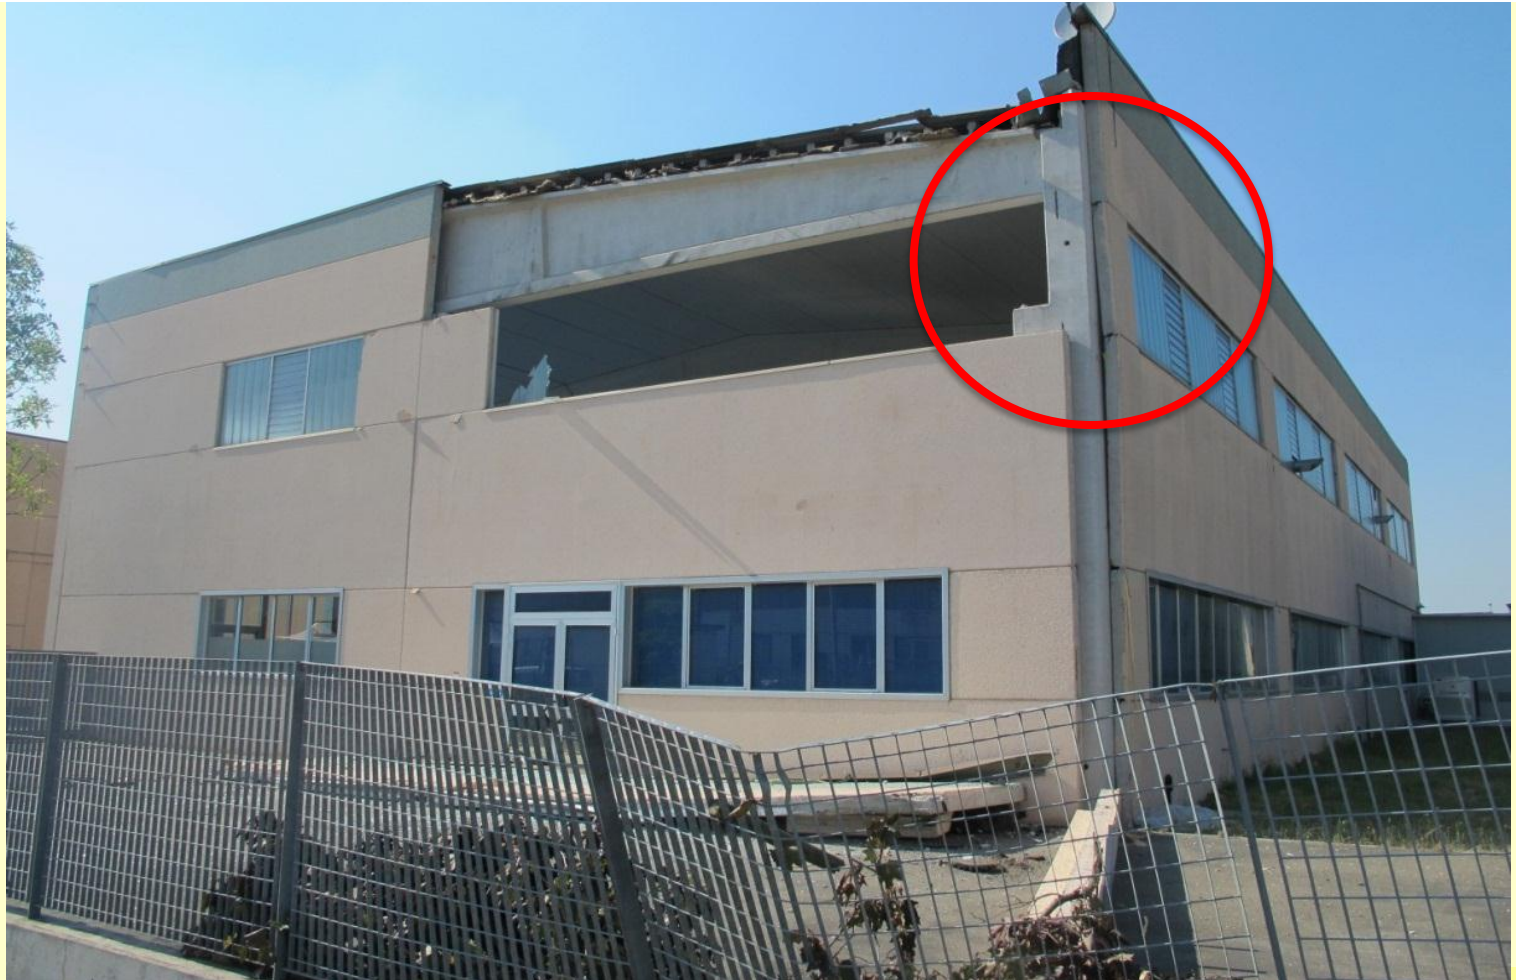
## Distacco delle pannellature orizzontali a causa di carenti collegamenti ai pilastri
