# Il terremoto dell'Emilia – Gli edifici prefabbricati

***Marco Savoia***  
***DICAM – Università di Bologna***

## **CARATTERISTICHE DELLE STRUTTURE PREFABBRICATE ISOSTATICHE REALIZZATE SENZA CRITERI ANTISISMICI**

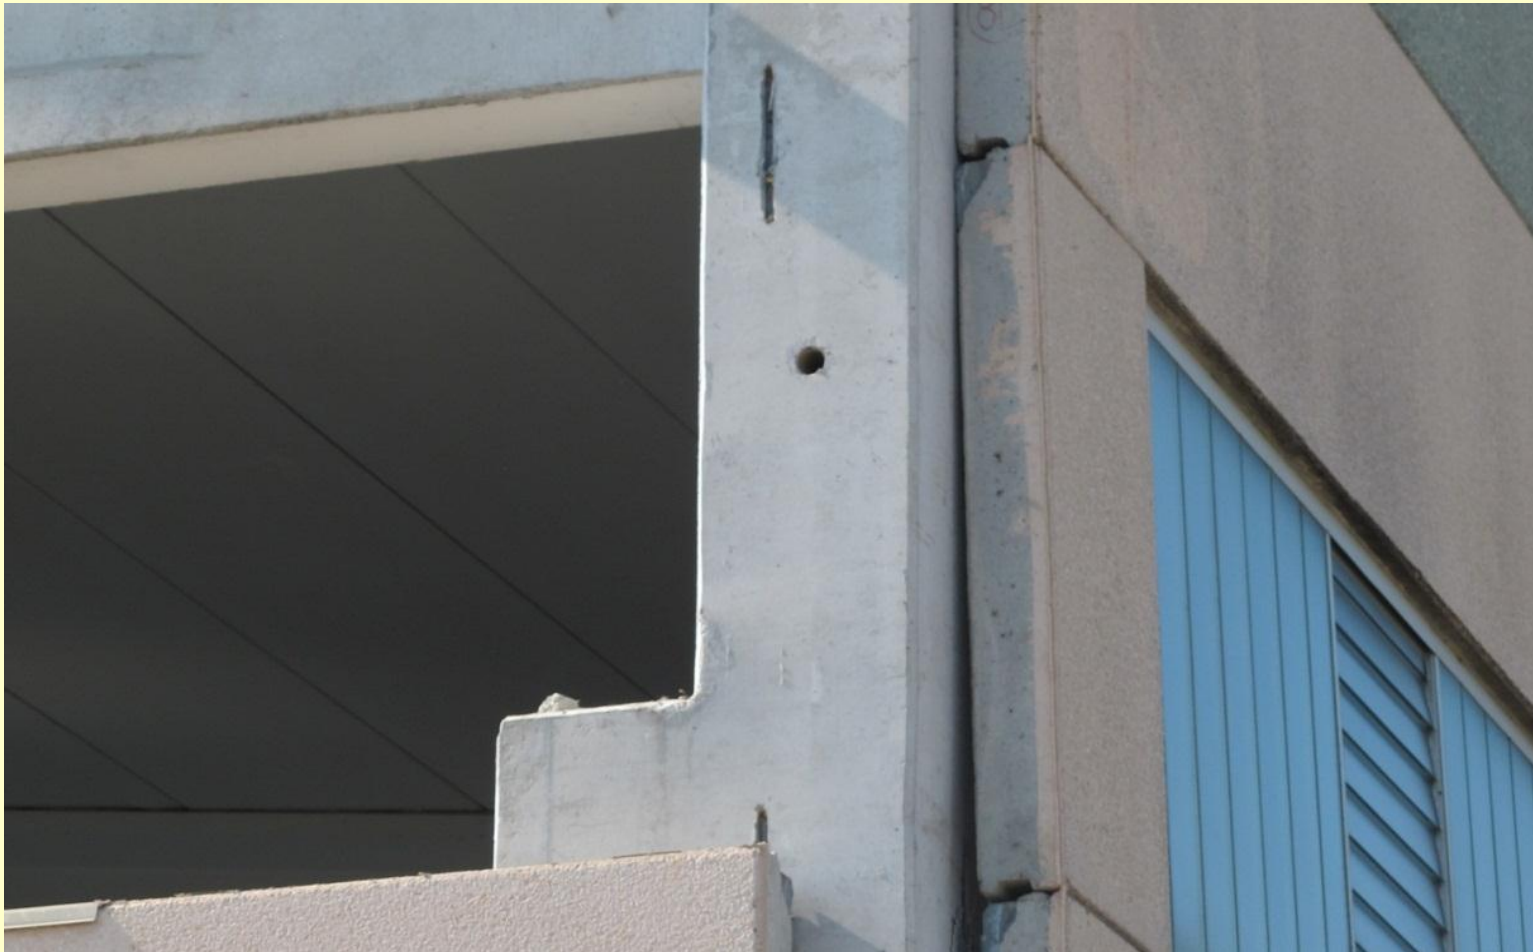
## Particolare del collegamento al pilastro

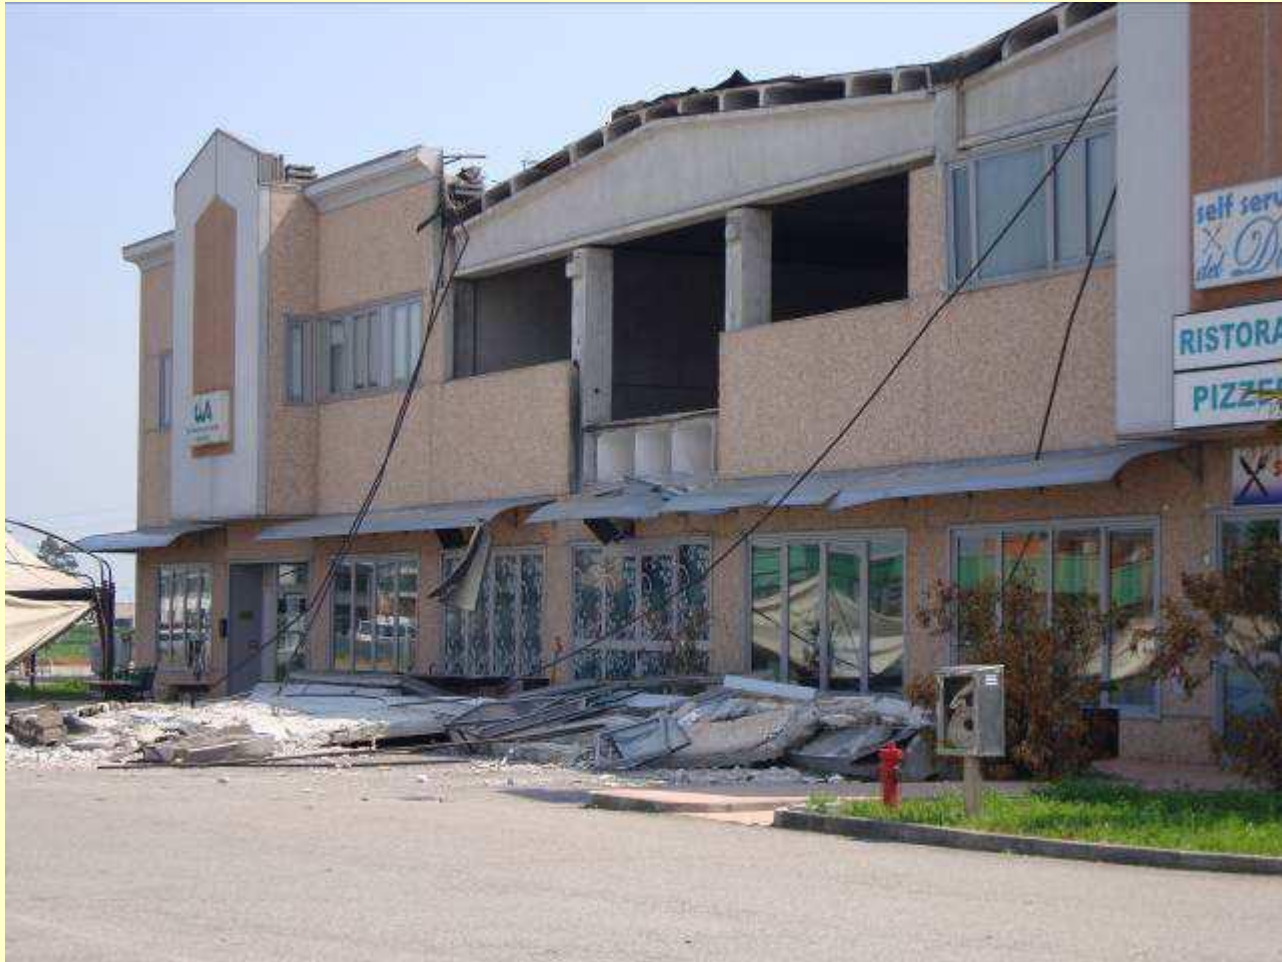
## Collasso di pannello di tamponamento di un centro commerciale

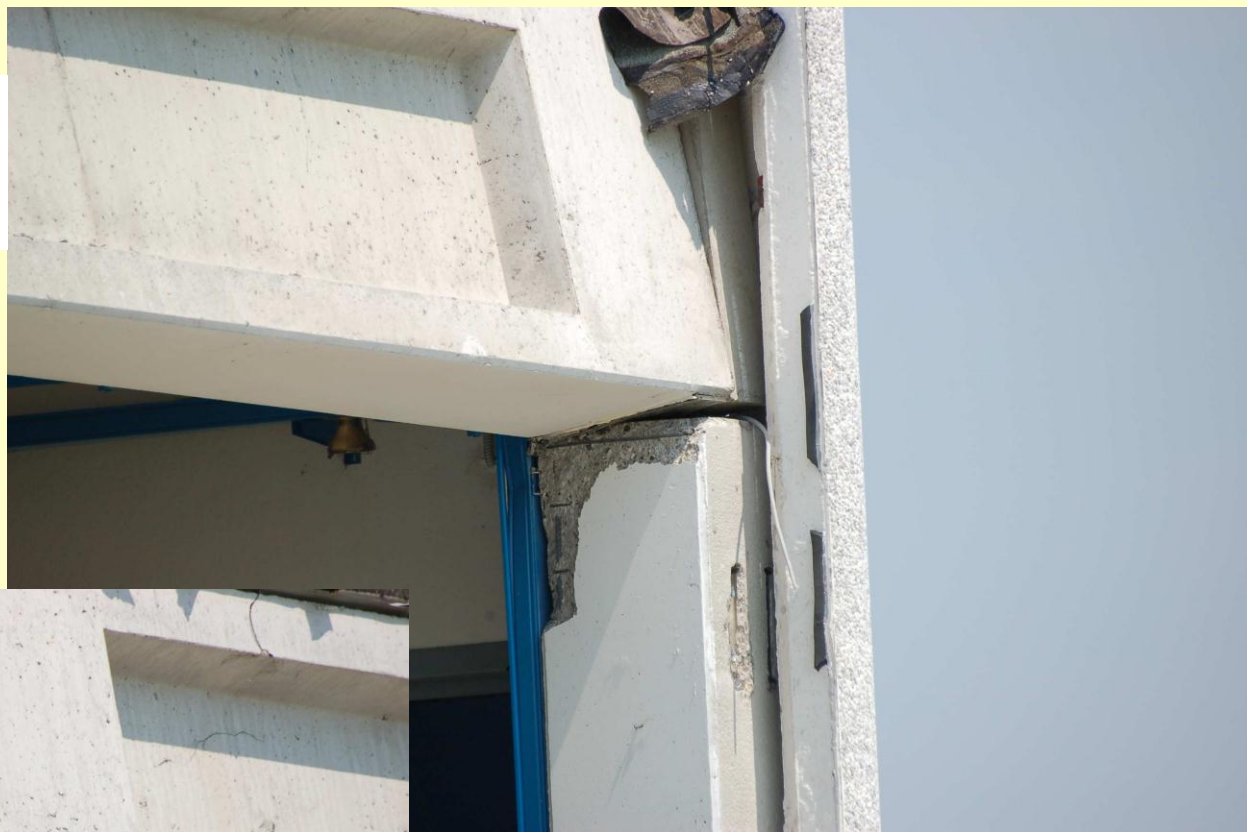
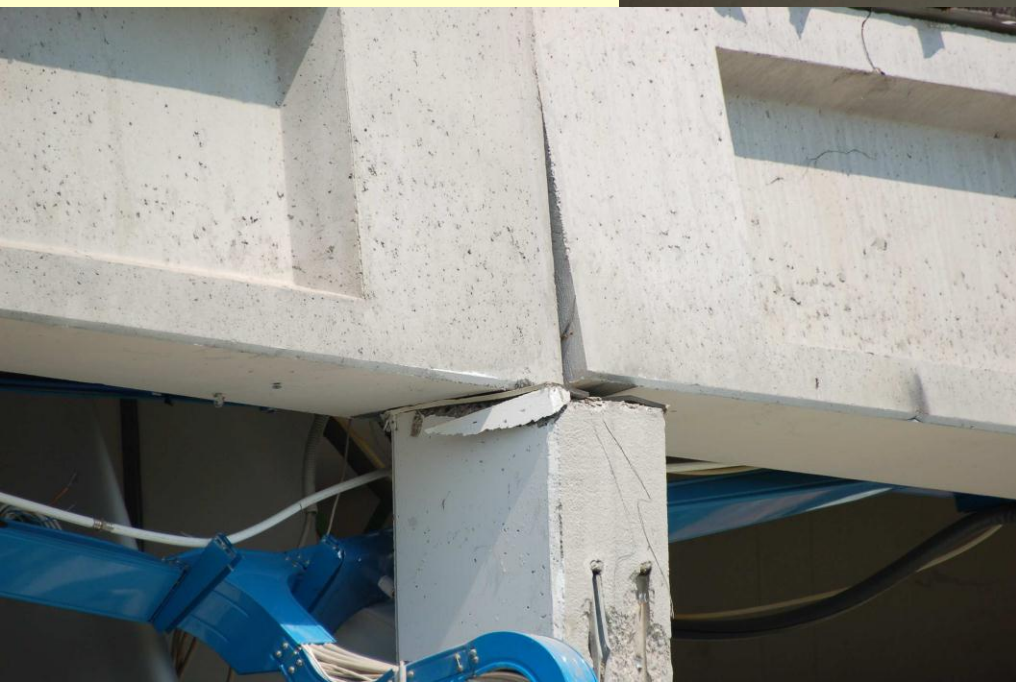
## Ribaltamento laterale della trave

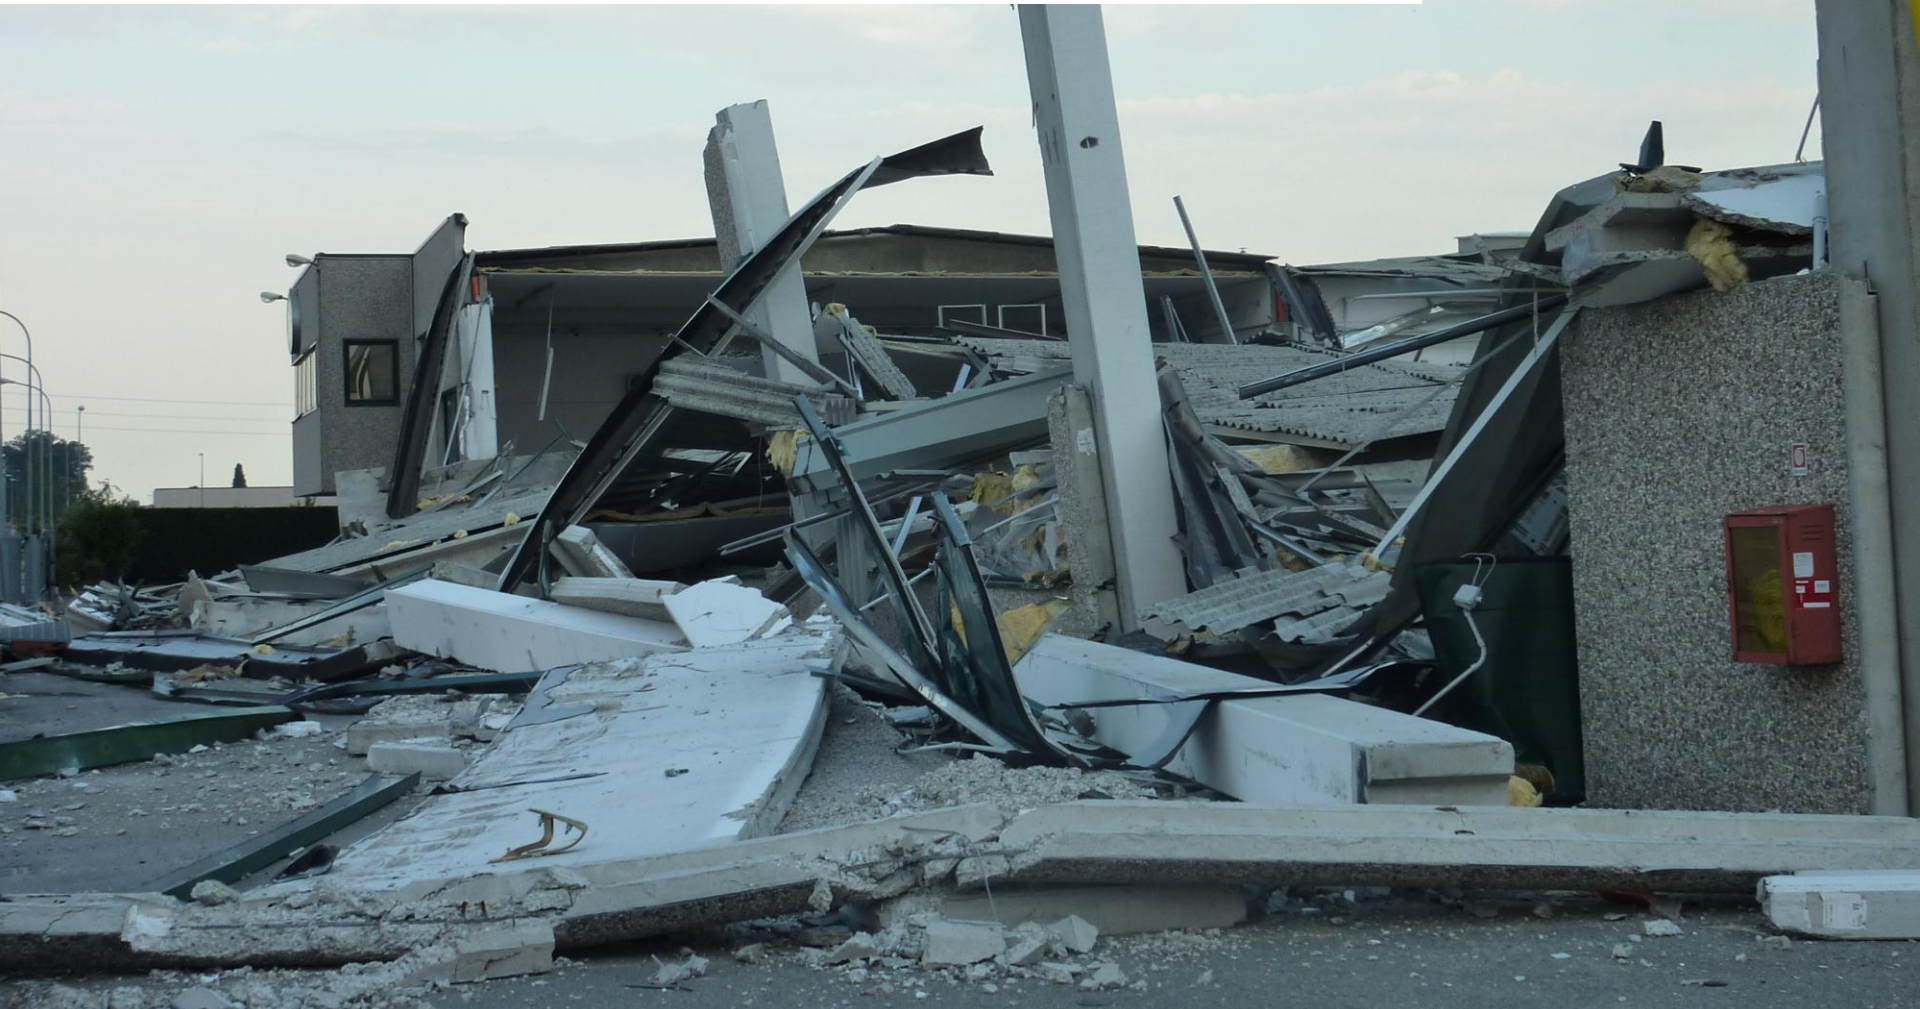
**Sant'Agostino**

# **Problematiche legate alla rotazione dei plinti di fondazione**

**Spesso la perdita di appoggio della trave è una conseguenza, non la causa del crollo**

**In questo caso non basta collegare trave e pilastro**

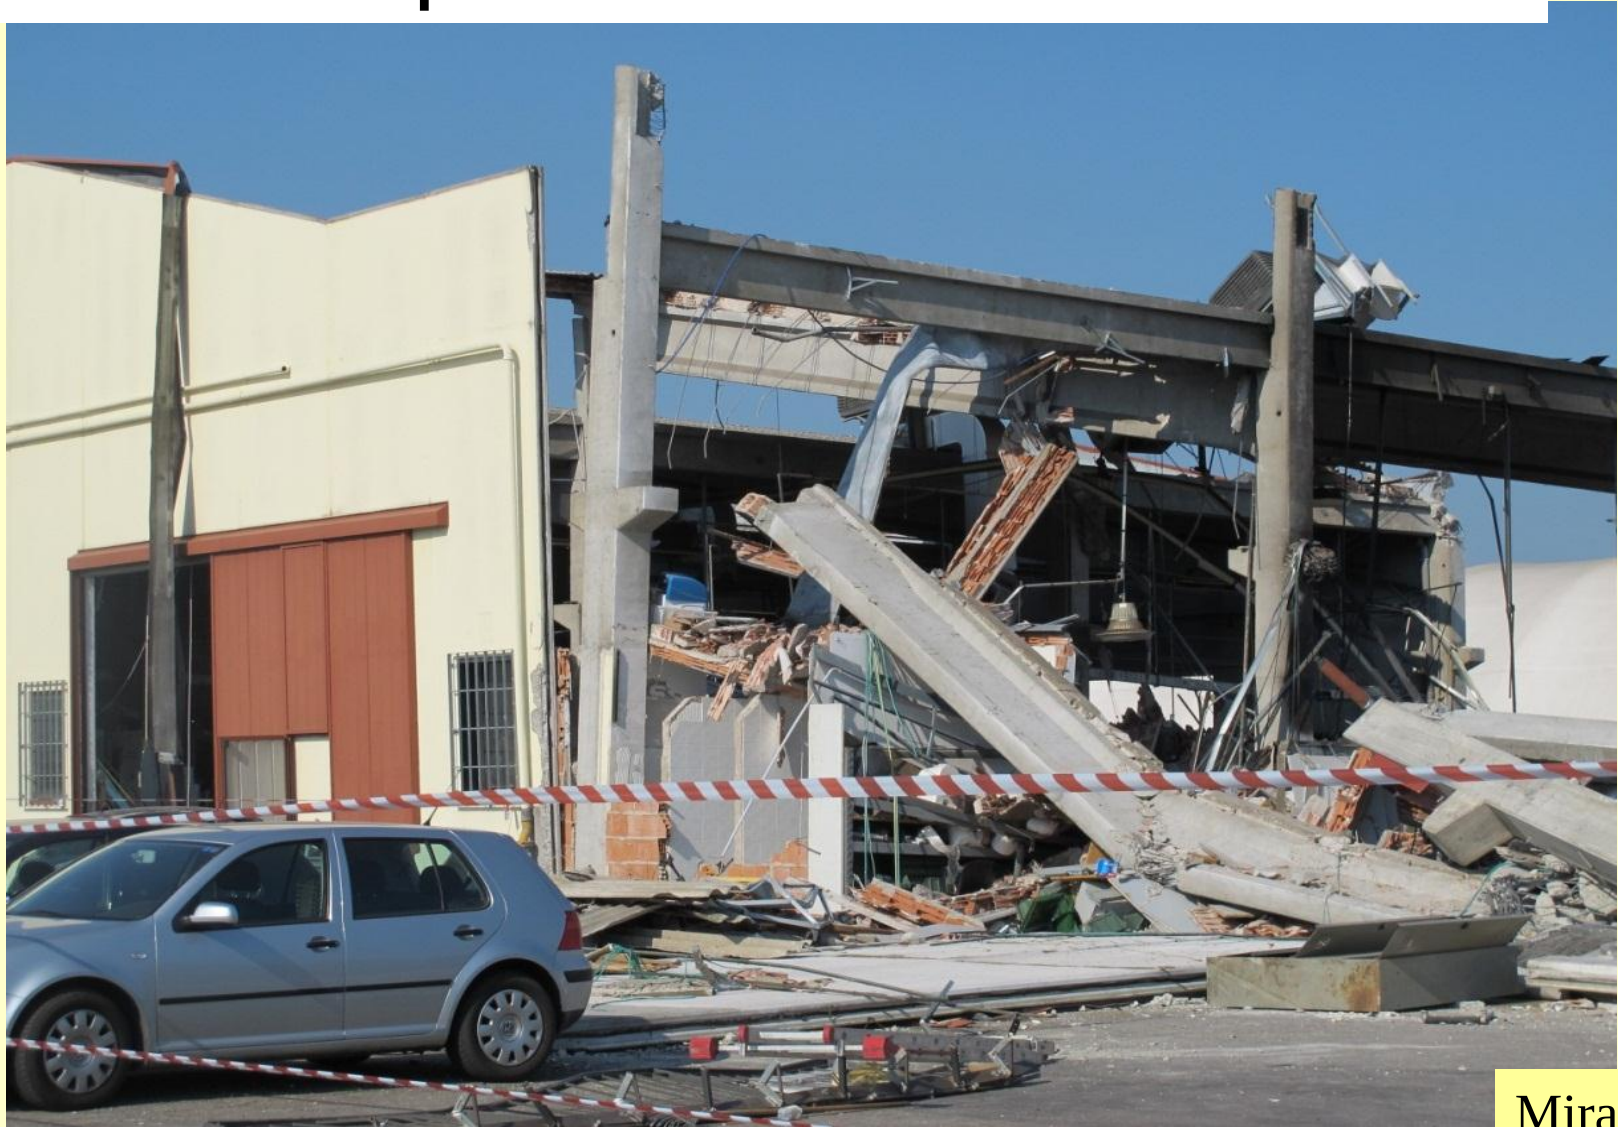
## Rotazione di pilastri alla base

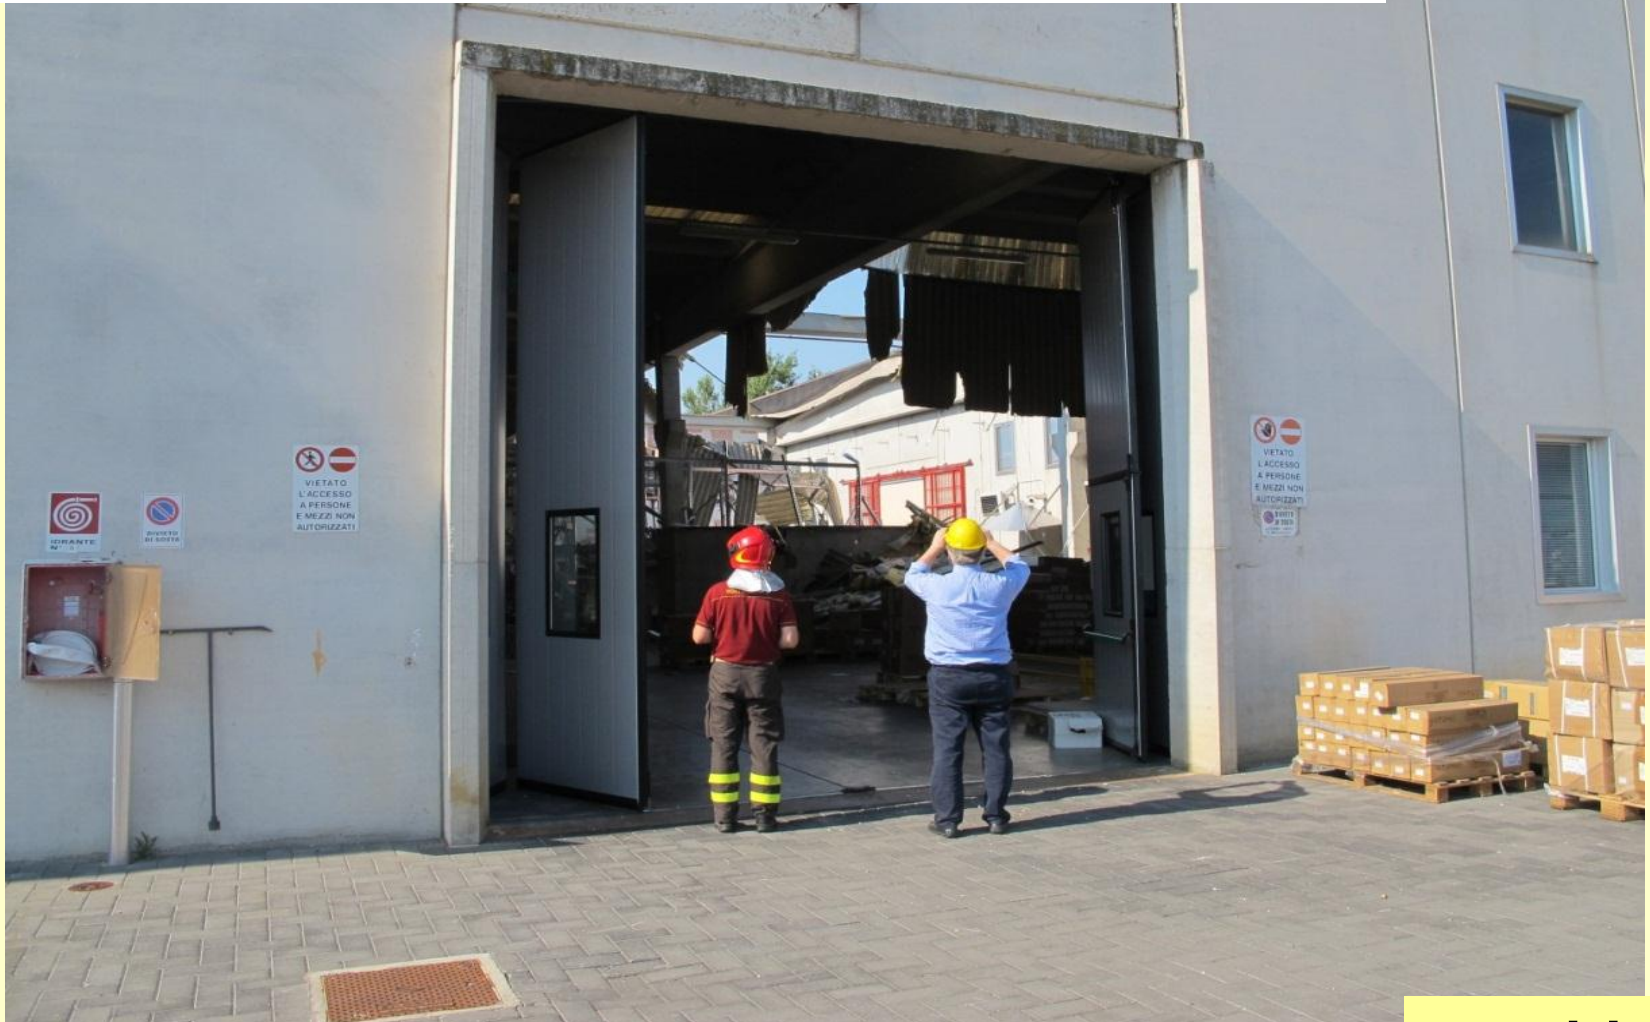
**Generalmente i pannelli verticali hanno retto**

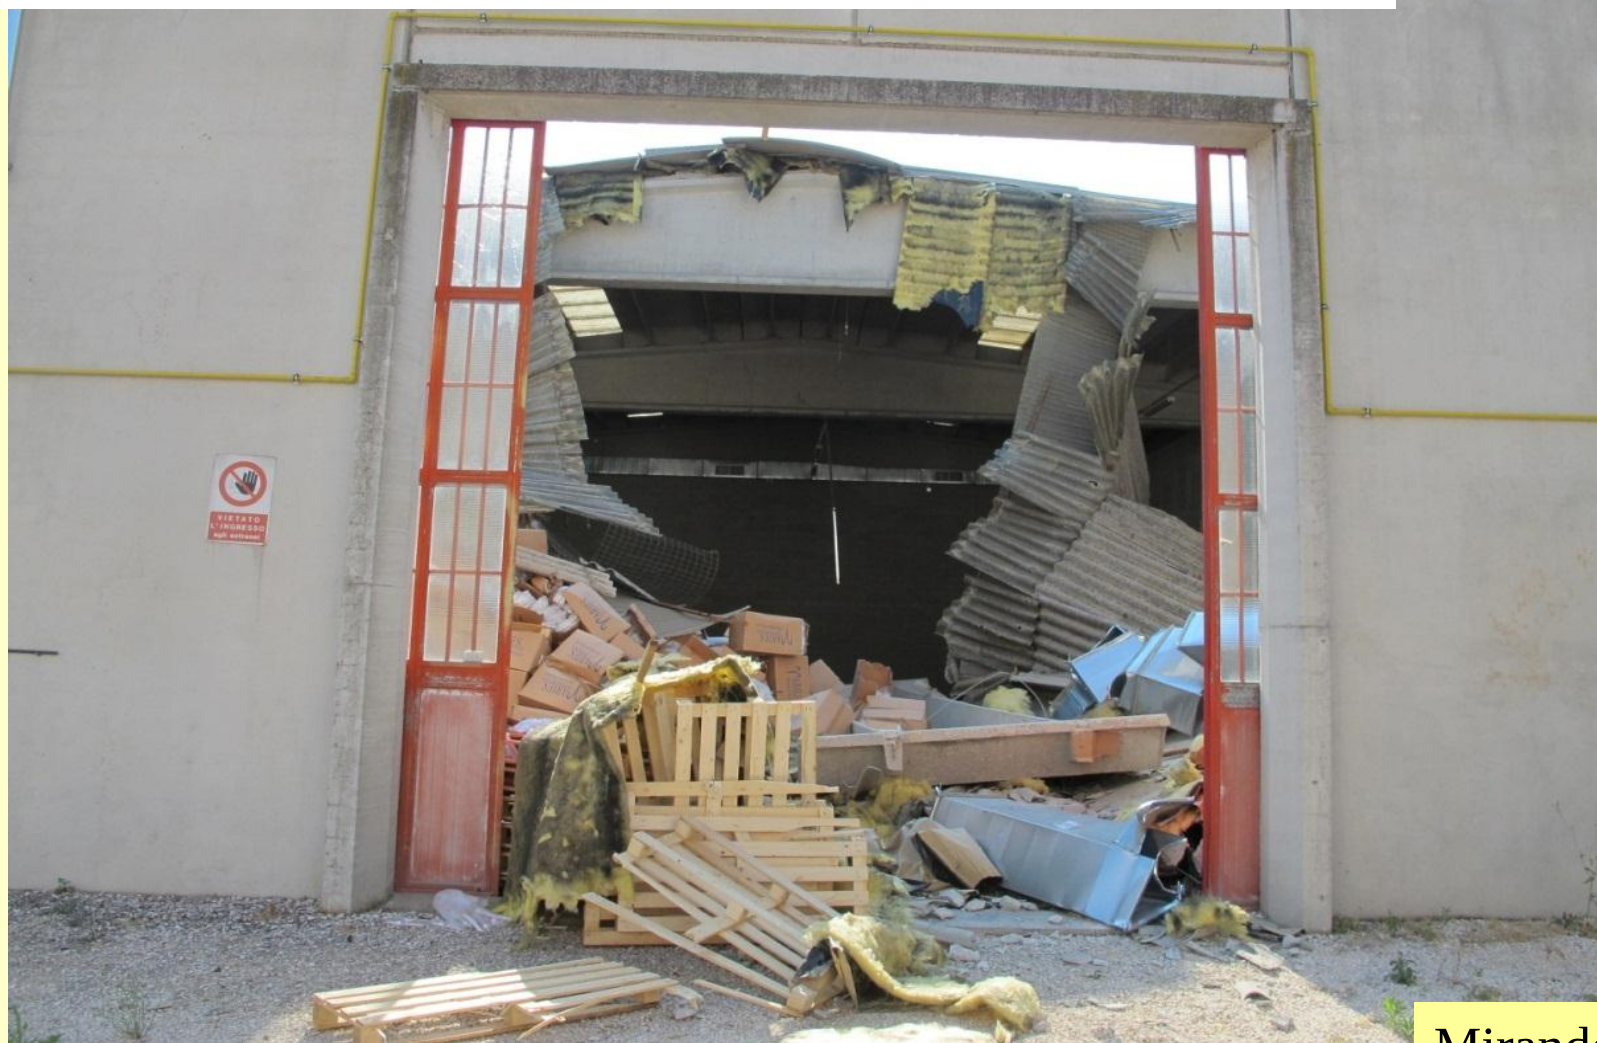
**Generalmente i pannelli verticali hanno retto**

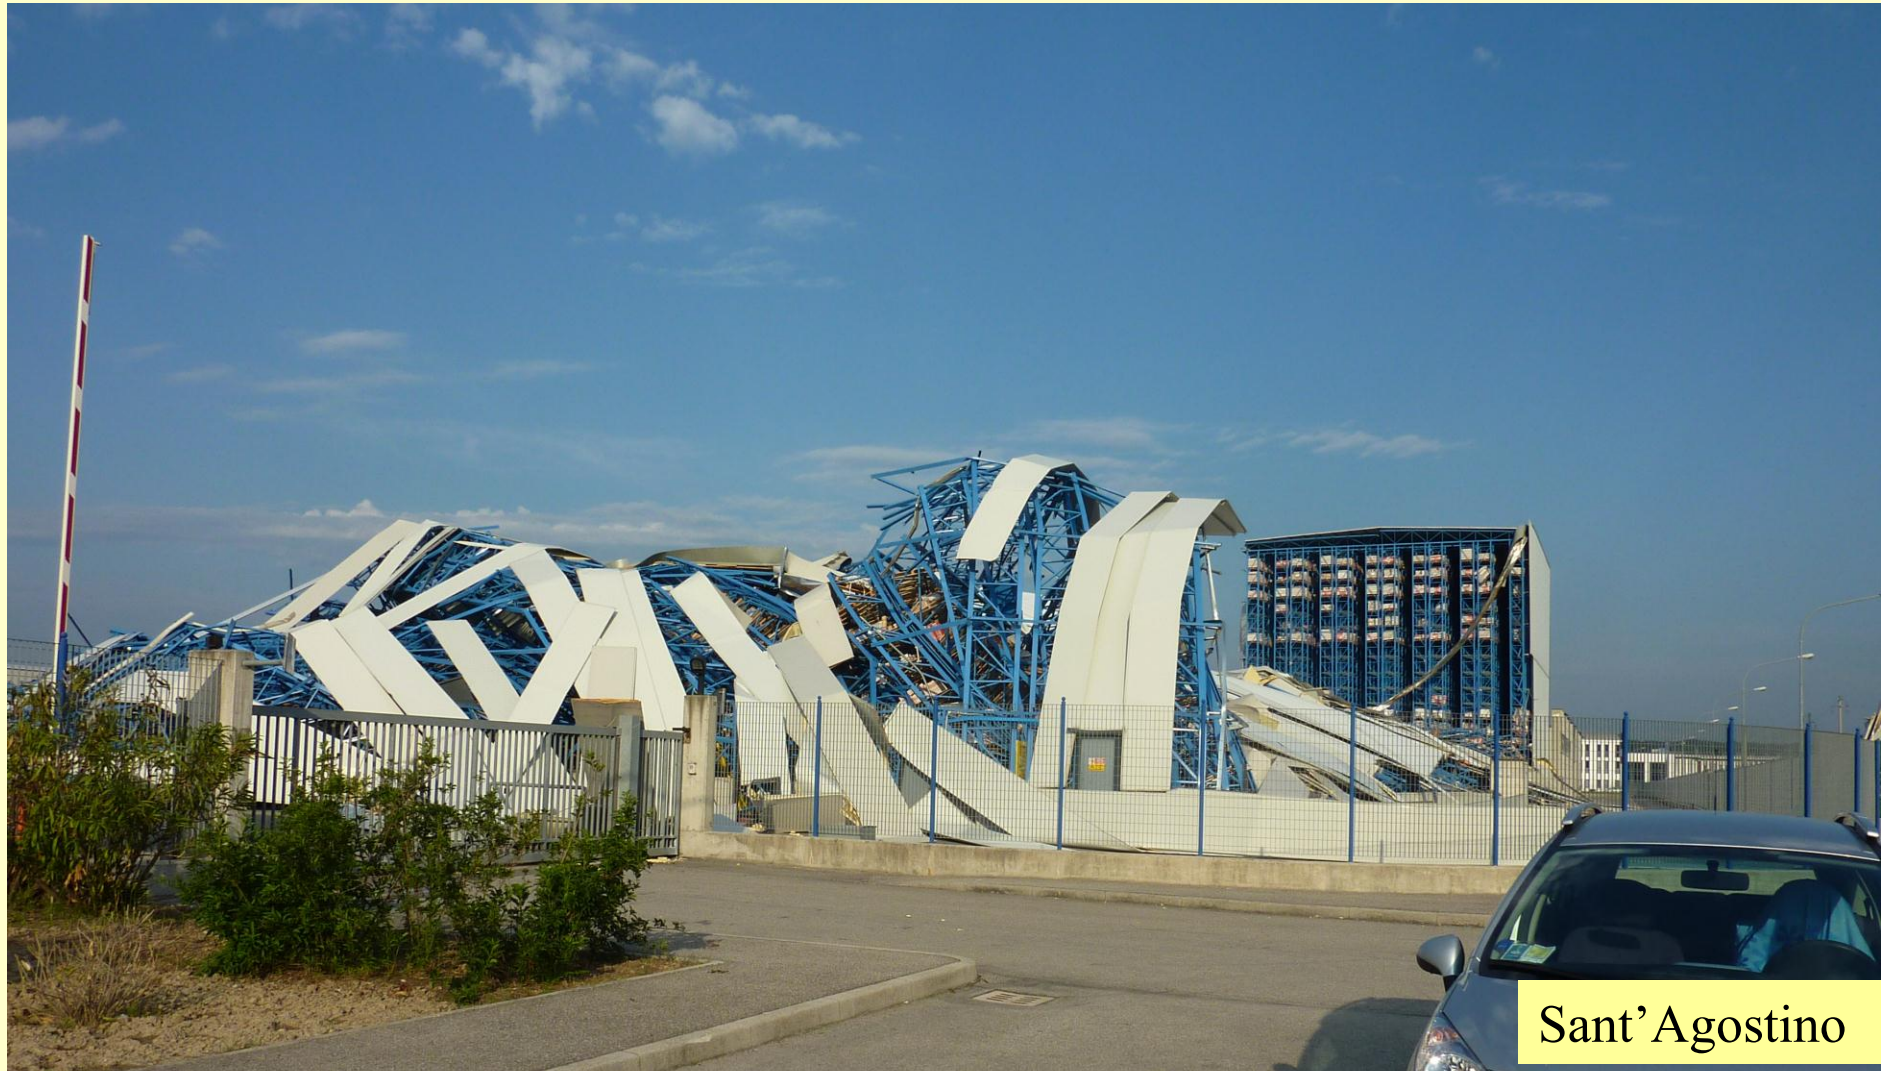
## Magazzini automatici di stoccaggio
