# Il terremoto dell'Emilia – Gli edifici prefabbricati

***Marco Savoia***  
***DICAM – Università di Bologna***

## **CARATTERISTICHE DELLE STRUTTURE PREFABBRICATE ISOSTATICHE REALIZZATE SENZA CRITERI ANTISISMICI**

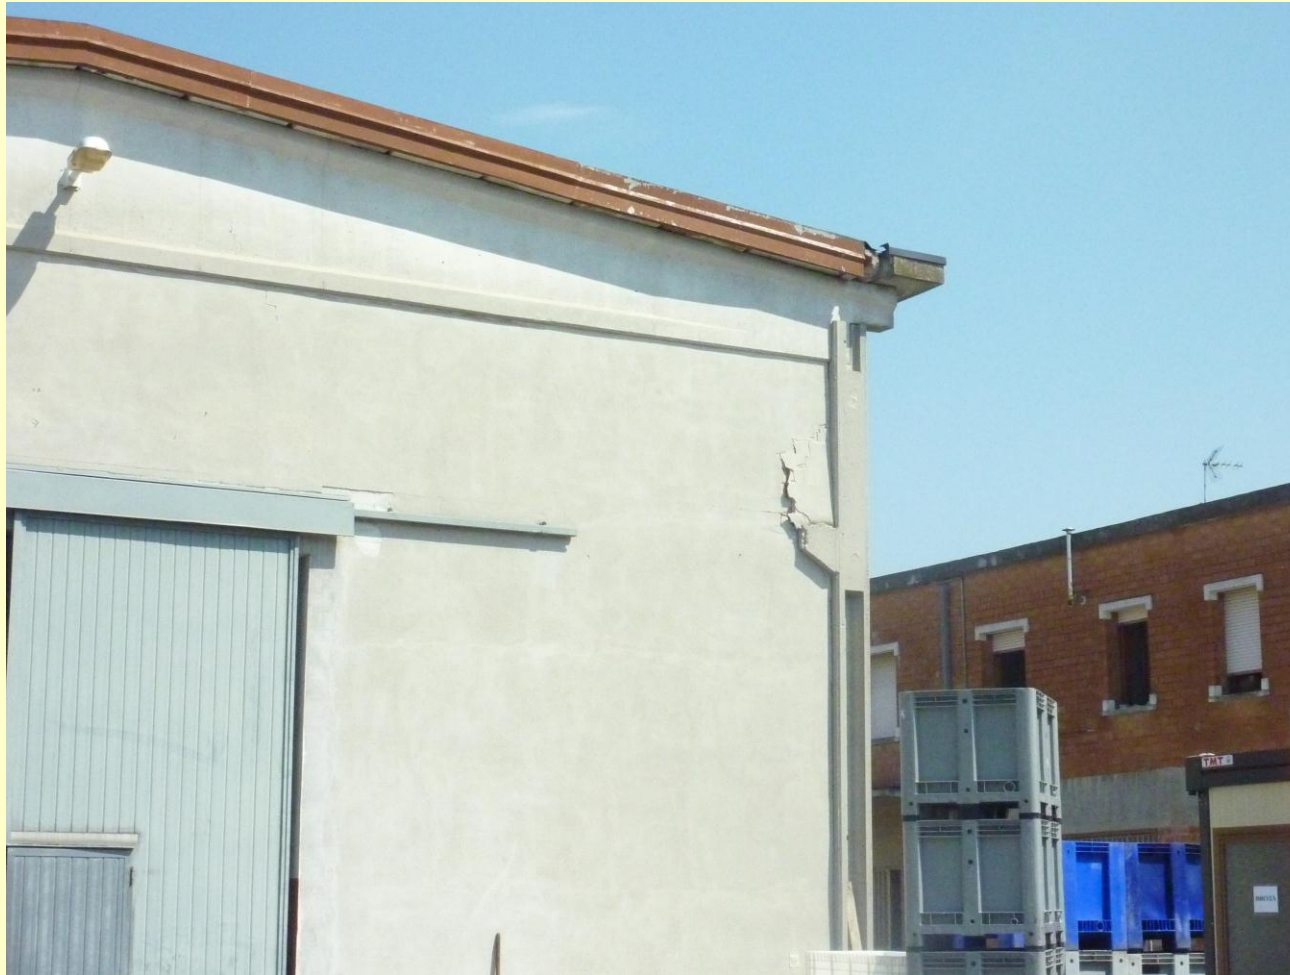
**Prefabbricati  
anni '70:  
Pilastri esili,  
Grande  
flessibilità',  
Pannellature  
tipicamente in  
laterizio e nella  
luce  
trave/pilastro.**

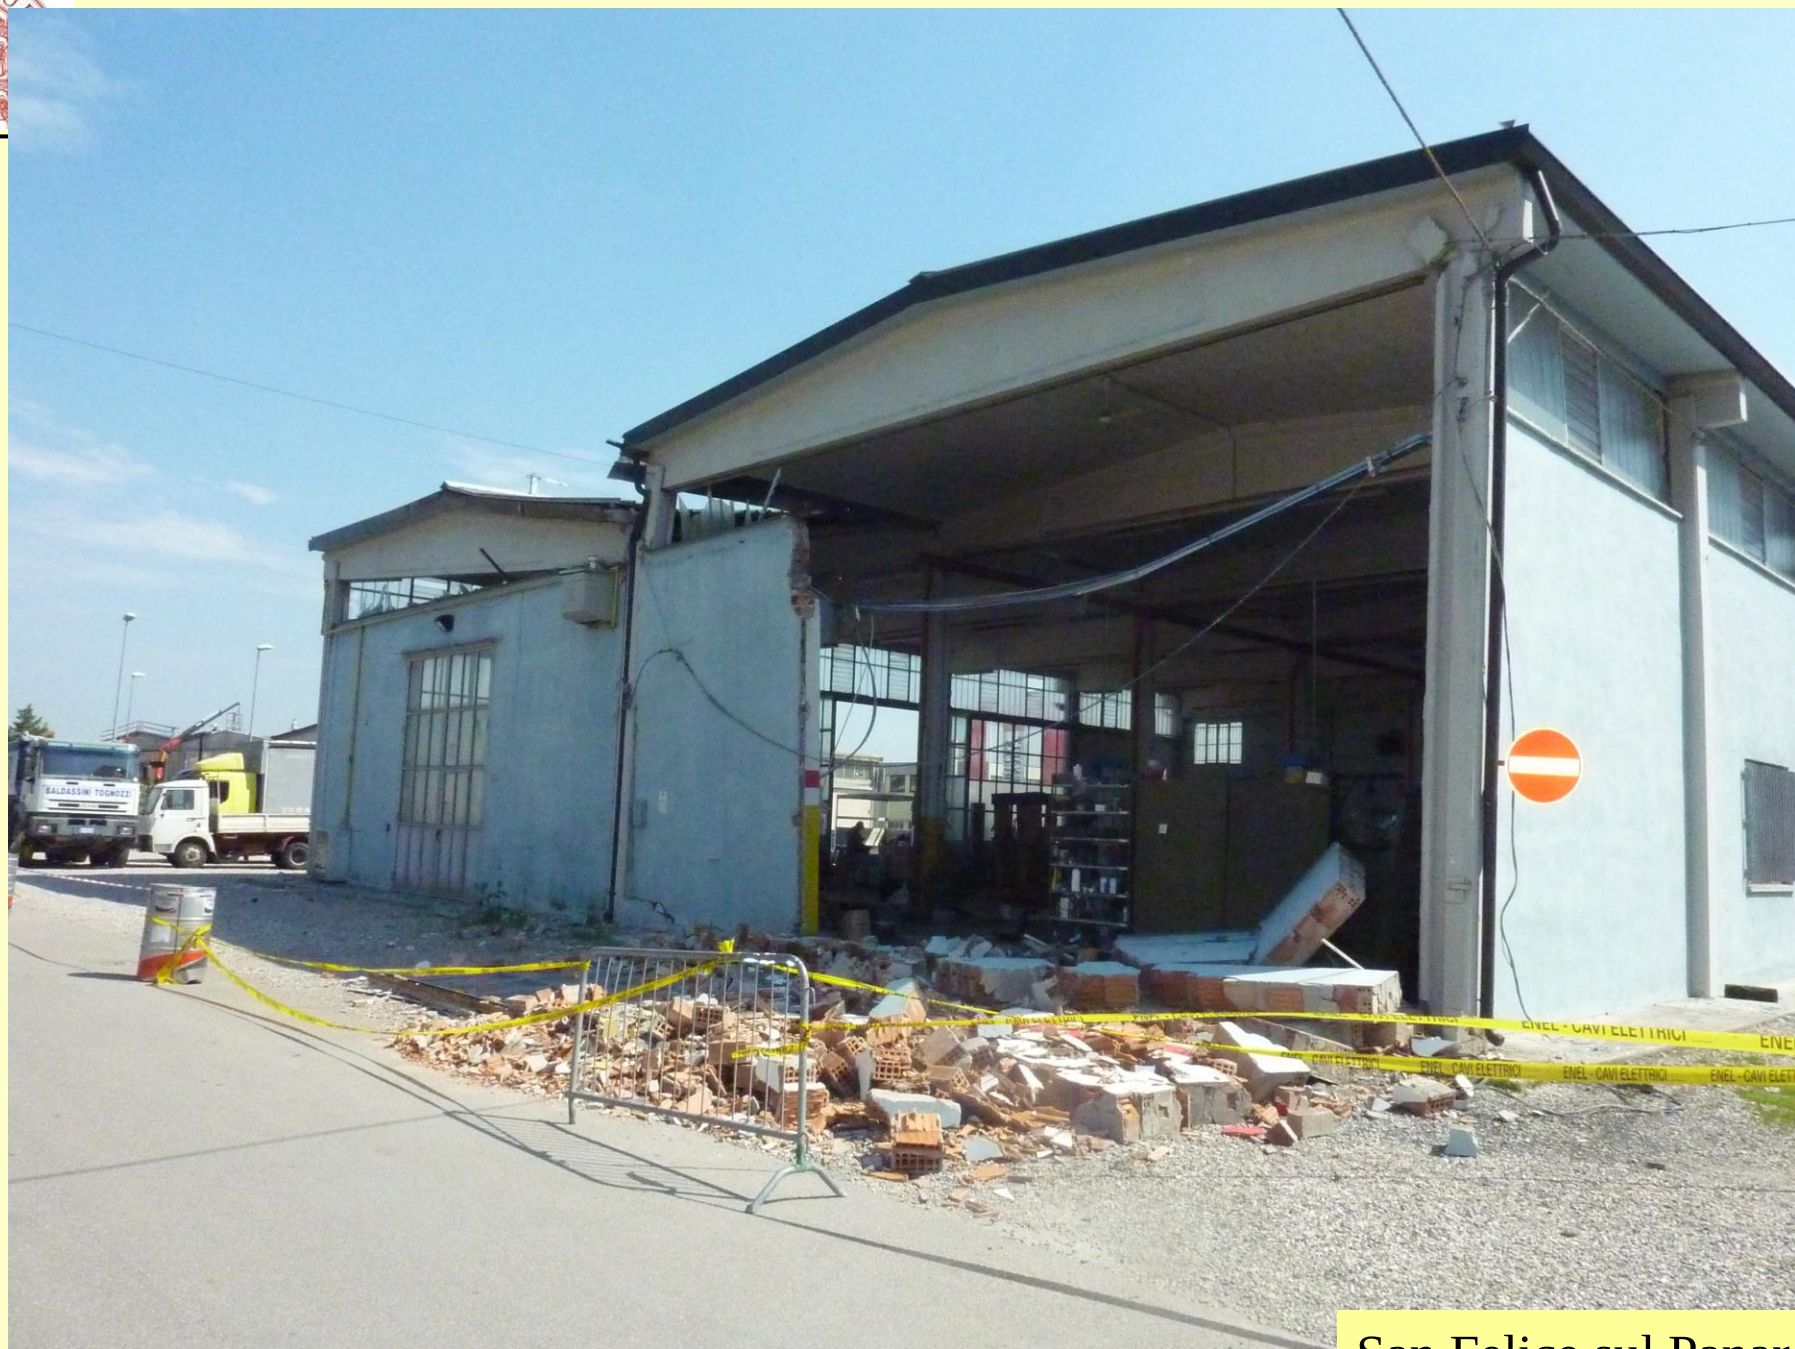
San Felice sul Panaro

**Negativo se la tamponatura è irregolare**

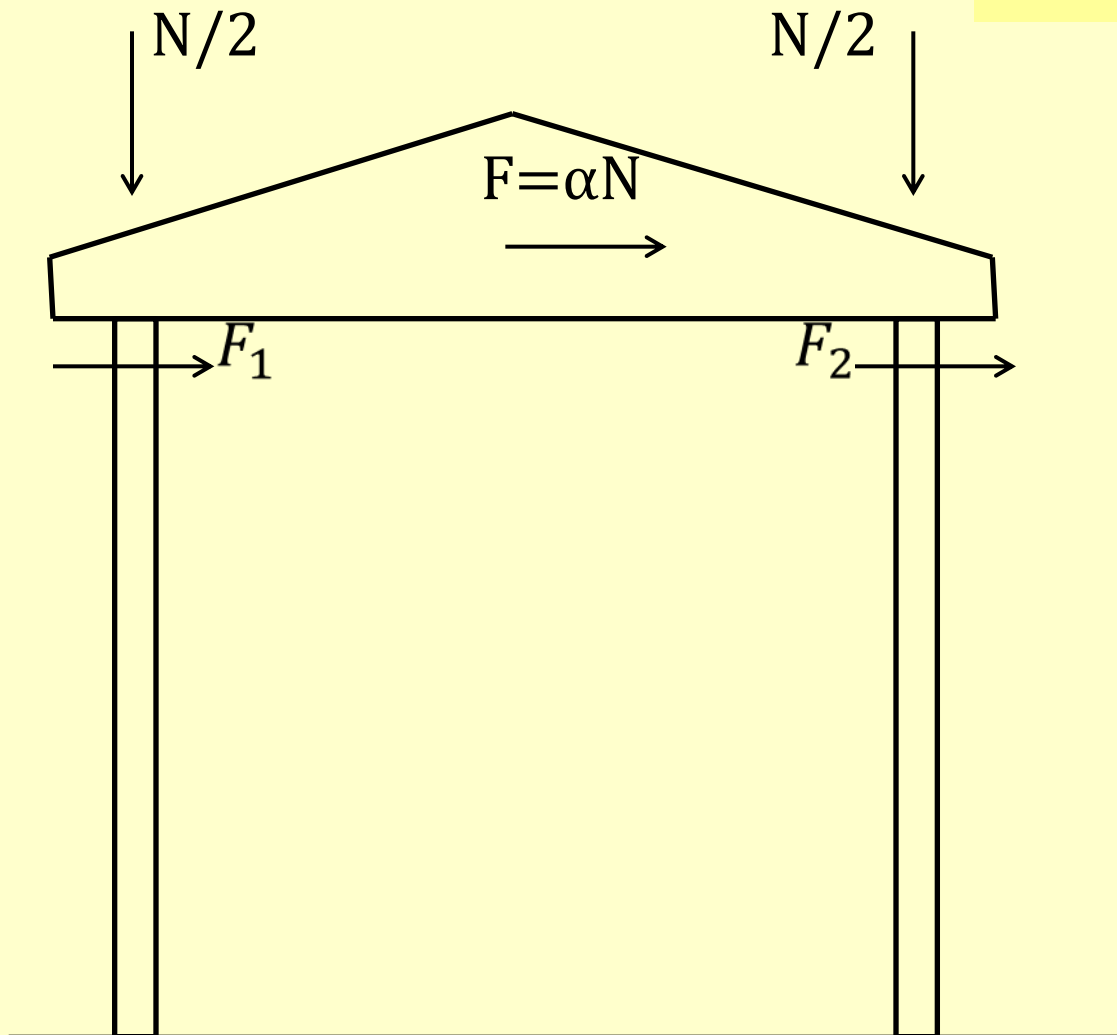
**Senza tamponatura**

**Dal calcolo dell'azione  
sismica  $\alpha = 0.3 - 0.4$**

$$F_1 = F_2 = \alpha \frac{N}{2}$$

$$R_1 = \frac{F_1}{\frac{N}{2}} = \alpha$$

$$R_2 = \frac{F_2}{\frac{N}{2}} = \alpha = \mathbf{0.3}$$

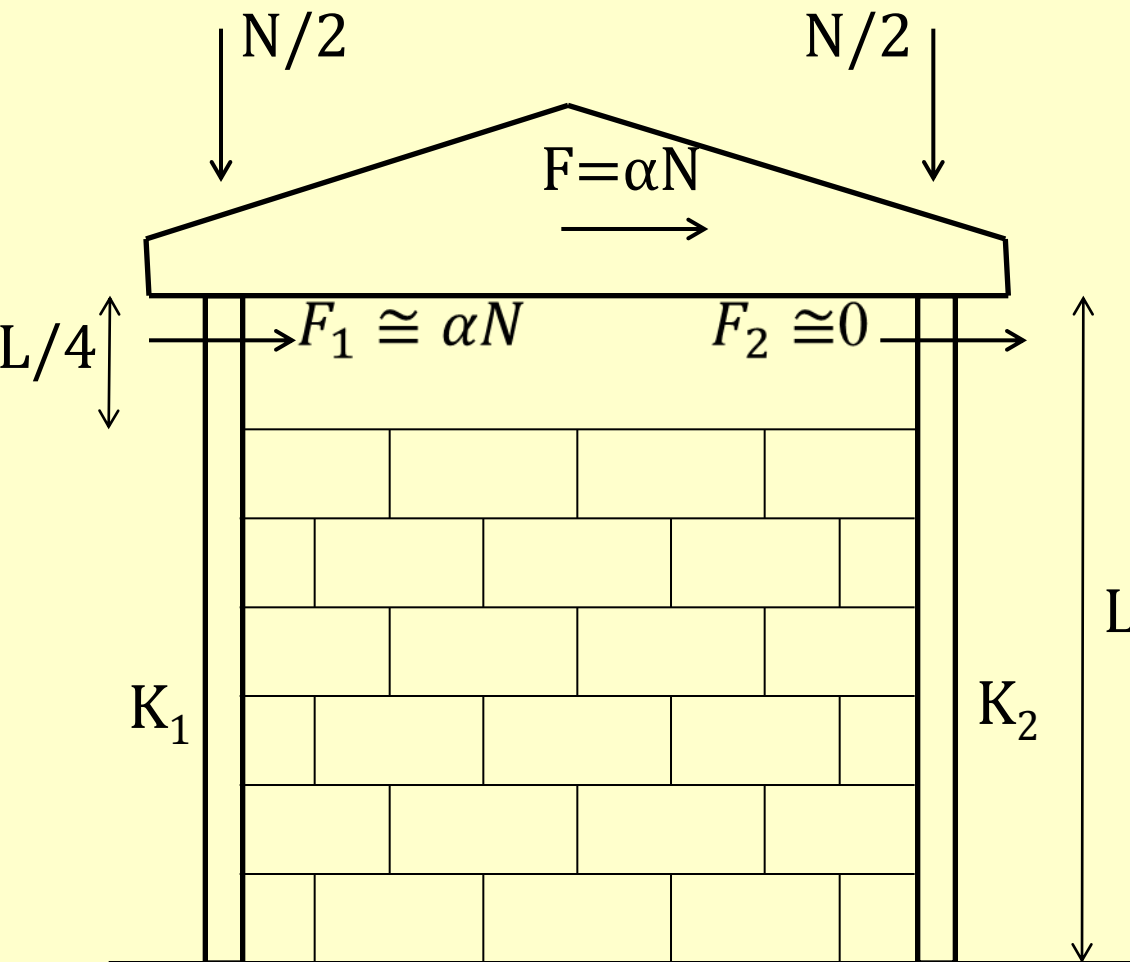
## Presenza di tamponatura irregolare

$$K = \frac{12EJ}{l^3}$$

$$K_1 = 4^3 K_2 = 64K_2$$

$$R_1 = \frac{F_1}{\frac{N}{2}} = 2\alpha = \mathbf{0.6}$$

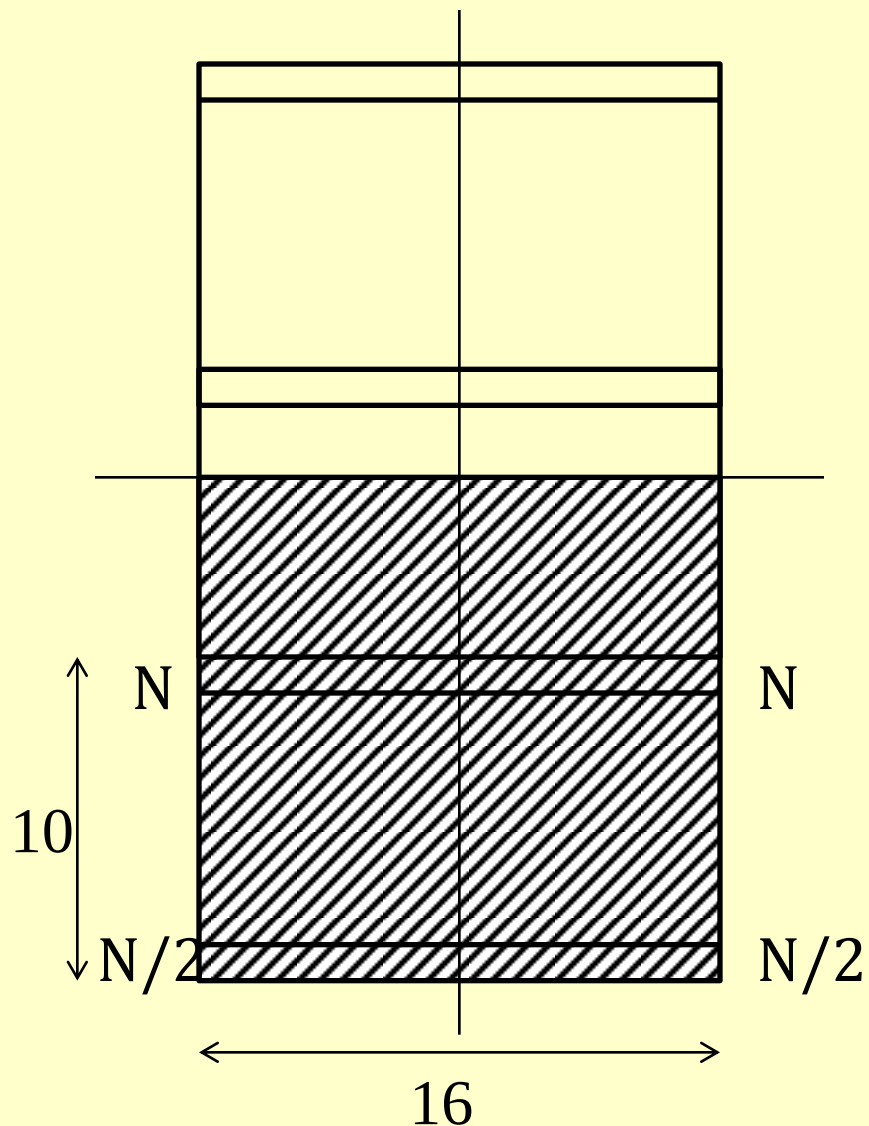
Se il piano si comportasse come piano rigido

$$N_{tot} = 3N$$

$$F_{tot} = \alpha \cdot 3N$$

$$F_1 = F_{tot} = \alpha \cdot 3N$$

$$R_1 = \frac{F_1}{\frac{N}{2}} = \frac{\alpha \cdot 3N}{\frac{N}{2}} = 6\alpha = \mathbf{1.8!!}$$

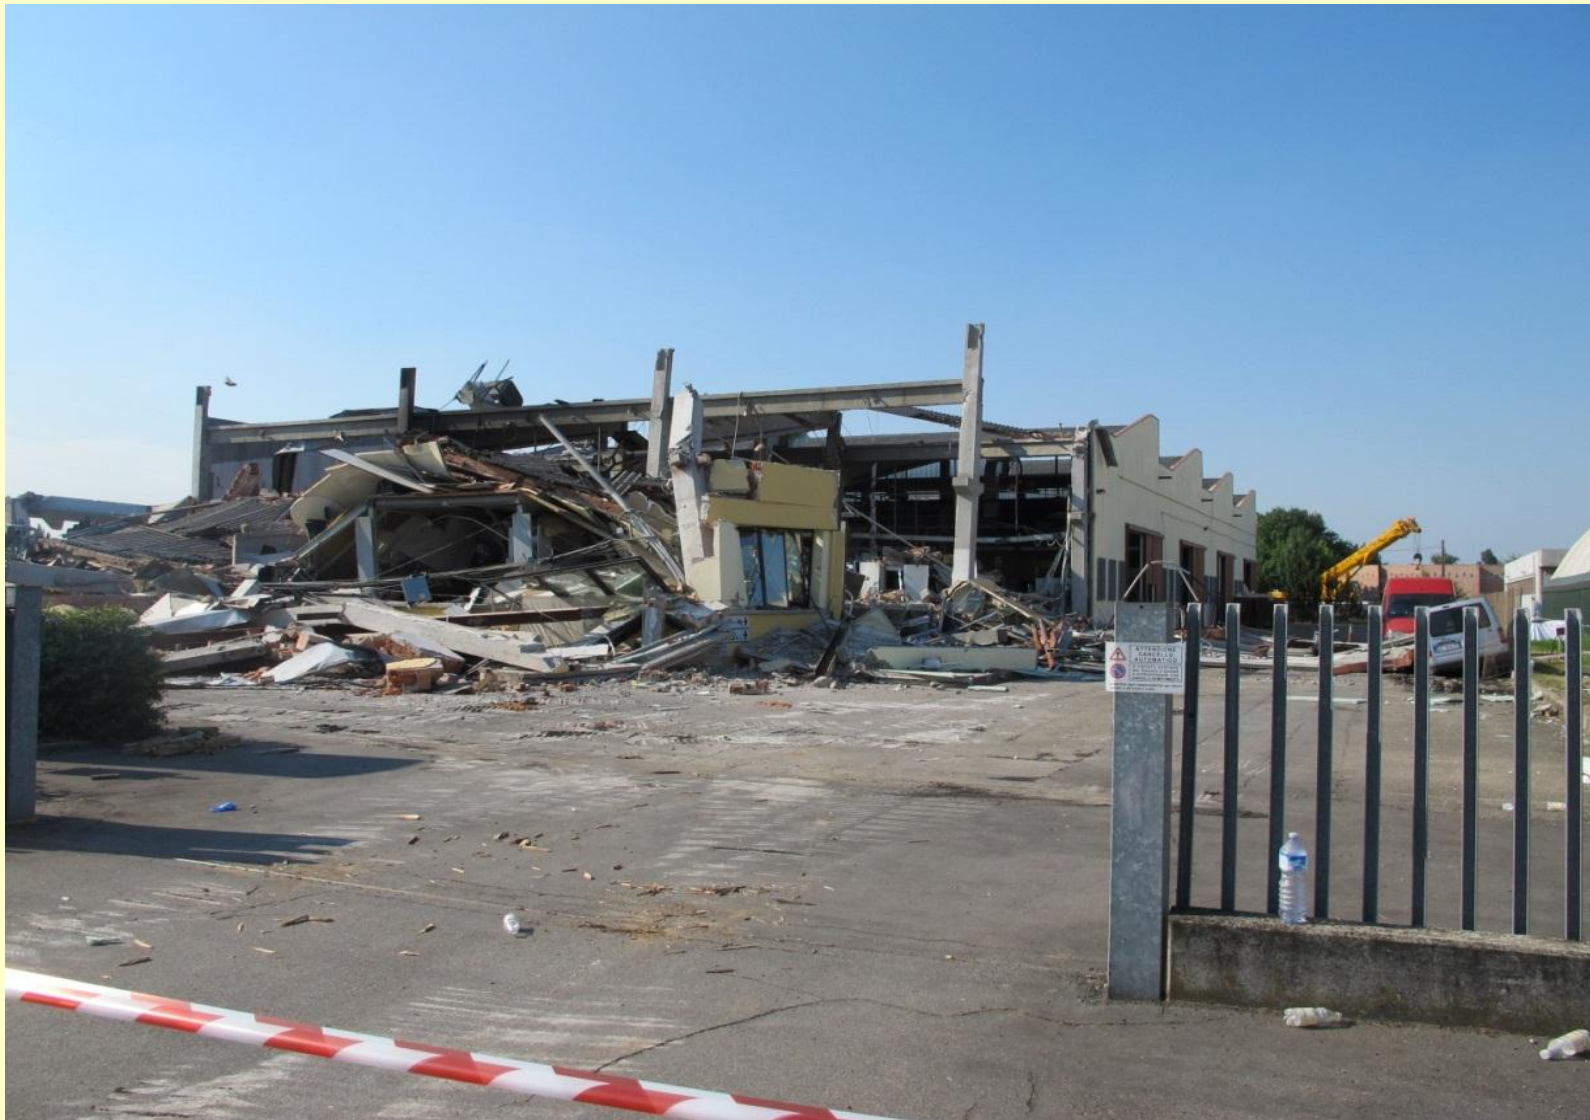
**Sant'Agostino**

# **Problematiche legate alla rotazione dei plinti di fondazione**

**Spesso la perdita di appoggio della trave è una conseguenza, non la causa del crollo**

**In questo caso non basta collegare trave e pilastro**
